Erfahrungsaustausch des Bauwerksprüfpersonals

**24. Zusammenkunft der Ingenieurinnen / Ingenieure
der Bauwerksprüfung**

am 30.09. und 01.10.2014 in Dortmund

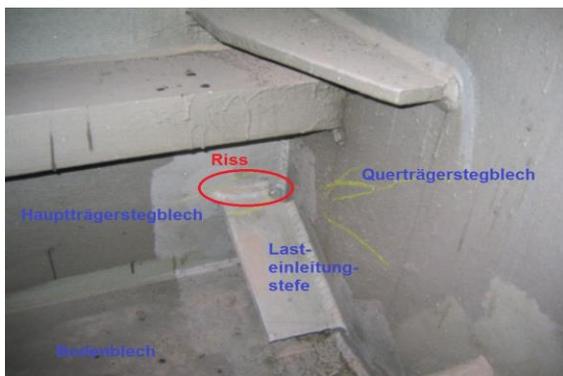
Bild 4: Riss an den Lasteinleitungssteifen der Schrägstreben

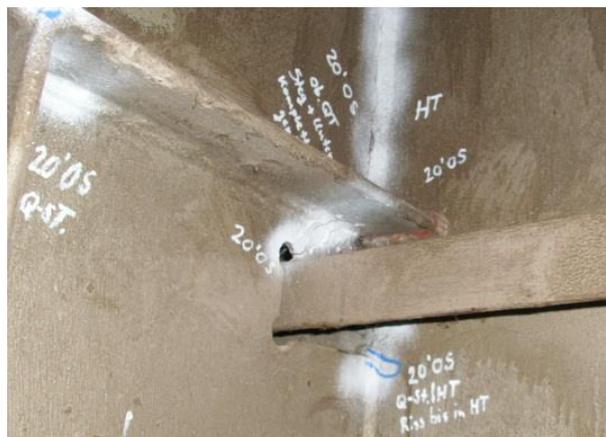
Die Risse sind teilweise auch in die Stege der Hauptträger gewachsen. Nach erfolgter Instandsetzung der gravierensten Schäden konnte die Brücke im Frühjahr 2013 wieder für den LKW-Verkehr freigegeben werden. Im Sommer 2014 musste die Brücke aber erneut für den LKW Verkehr gesperrt werden, da Risse in den Seilkammern (siehe Bild 2) festgestellt wurden, die für die Standsicherheit des Gesamttragwerks eine erhebliche Gefährdung darstellen. Neben den zuvor kurz beschriebenen Rissen treten vor allem an den oberen und unteren Anschlüssen der

Bild 5: Gerissene Rahmenecke

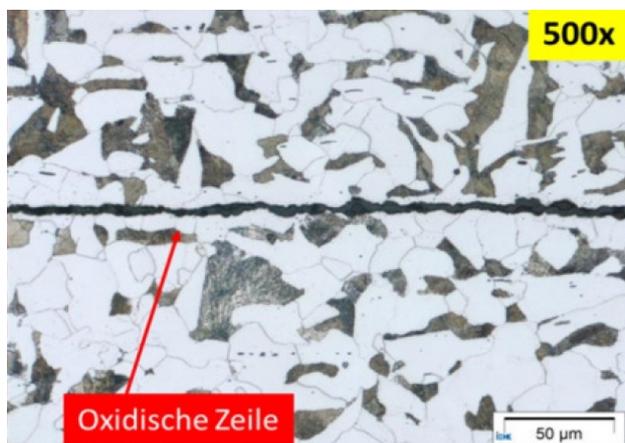
Eine weitere wichtige Schadensursache ist die Materialgüte des Stahls. Diese entspricht zwar bezüglich der Festigkeit den jeweiligen Anforderungen aber genauere makro- und mikroskopische Untersuchungen zeigen, dass die Schweißbeignung des Materials nur eingeschränkt gegeben ist. Mangansulfideinschlüsse und weitere metallurgische Ungängen (Oxidische Zeilen)

Bild 6: Oxidische Zeile in Blechmitte [3]

Die Analyse der Bruchflächen von aktuellen Risschäden zeigt, dass es sich zumindest teilweise nicht um klassische Ermüdungsrisse handelt, sondern die Ursache in der Materialgüte in Verbindung mit thermischen Beanspruchungen aus dem Schweißprozess und den Spannungen aus der äußeren Belastung liegt.

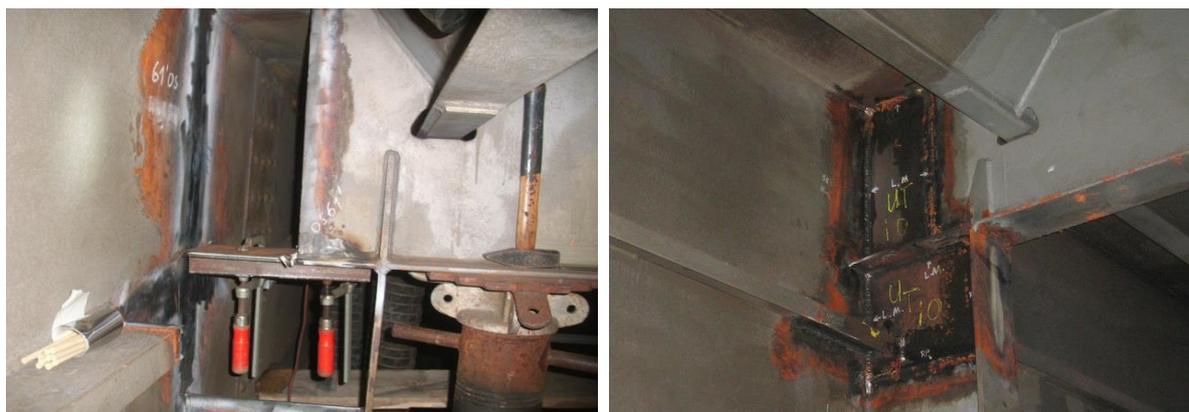
Bild 7: Instandsetzung der Rahmenecken mit Blechaustausch

In den Baubesprechungen werden auch Art und Umfang der jeweils kurzfristig erforderlichen Instandsetzungen festgelegt. Ziel ist es die Schäden so frühzeitig instand zu setzen, dass auf Verkehrseinschränkungen verzichtet werden kann. Hierzu werden entsprechende Bleche und Baubehelfe ständig in der Brücke vorrätig gehalten. Falls jedoch ein Blechaustausch erforderlich ist oder die Schweißtechnik keinen LKW-Verkehr zulässt, werden die Arbeiten am Wochenende und ggf. mit Verkehrsführungen ausgeführt.

Die Anwendung des heute gültigen Regelwerks für die Schweißtechnik stößt bei den erforderlichen Instandsetzungen an seine Grenzen, da es auf den heute üblichen Eigenschaften des Grundwerkstoffs beruht. Es werden deshalb auch spezielle Schweißzusätze und die Anwendung von Ausführungsvarianten außerhalb des bekannten Lehrbuchwissens erprobt. Die Instandsetzungskonzepte für die verschiedenen Schadenstypen sollen in Form eines Schadensbauteilkatalogs mit Reparaturvorgaben zusammengefasst werden, der auch zur Übertragung auf andere Bauwerke geeignet sein soll. Eine ausführliche Erläuterung dazu enthält der Aufsatz von Groten et al. [4].

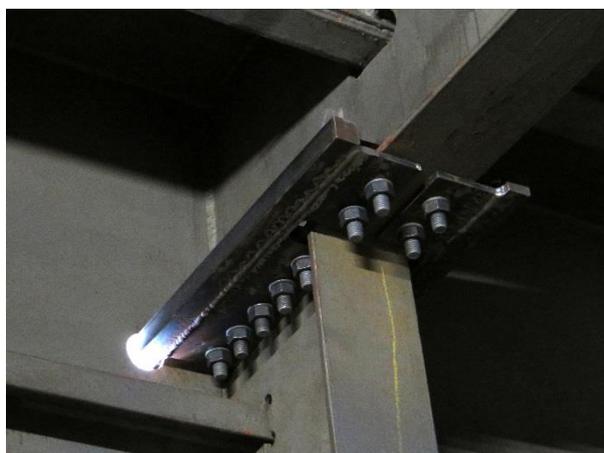
Bild 8: Verstärkte Rahmenecke

Um weitere gravierende Schäden zu vermeiden wird das Bauwerk lokal verstärkt. Wegen der schlechten Schweißbarkeit des vorhandenen „Altstahls“ sollen vorrangig geschraubte Lösungen ausgeführt werden.

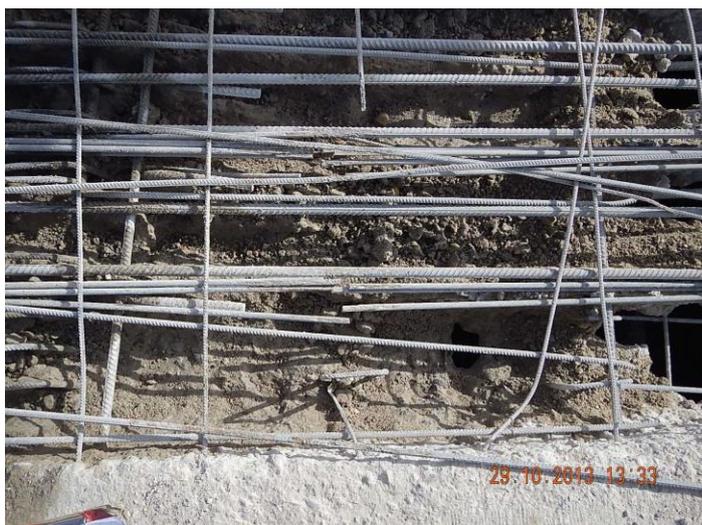
Bild 3. Tiefer Ausbruch und stark korrodierte Bewehrung

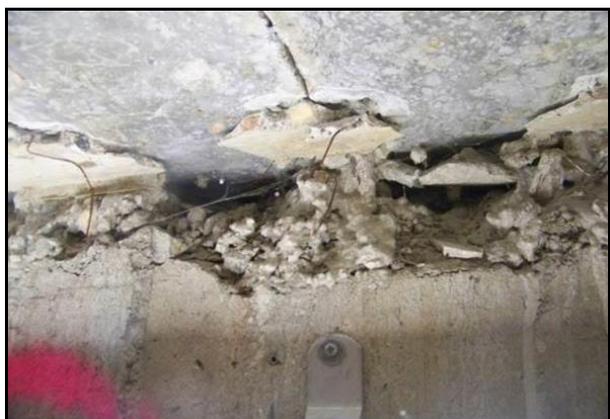
Im Rahmen dieser Prüfung wurden bei mehreren Pfeilern im Übergangsbereich zwischen aufgehenden Wänden und Pfeilerköpfen Fehlstellen, Hohlstellen sowie zum Teil abgetrennte Bewehrungsseisen festgestellt (siehe Abb. 07 und 08). Diese Schäden wurden vom zuständigen Bauwerksprüfer mit (S-V-D) 2-0-3 bewertet. Zusätzlich empfahl er, im Rahmen einer objektbezogenen Schadensanalyse eine statische Beurteilung vorzunehmen. Diese Beurteilung schloss mit dem Ergebnis ab, dass die Querschnittsschwächungen für das Abtragen der Lasten unkritisch waren, woraufhin die Bewertung auf 1-0-3 zurückgestuft wurde. Bei der dann anstehenden Einfachen Prüfung im Jahr 2012 wurden keine Schadensveränderungen festgestellt, so dass kein vordringlicher Sanierungsbedarf gesehen wurde.

Abb. 07: Schaden (Fehlstellen)

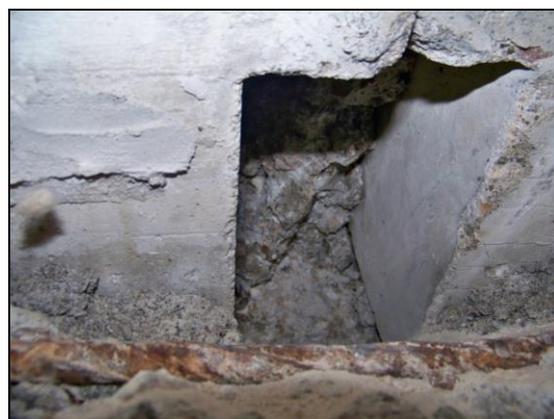
Abb. 08: Schaden (Hohlräume)

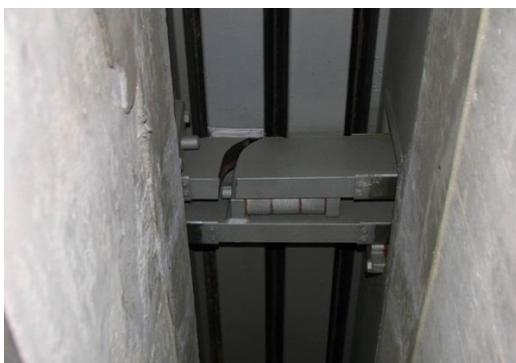
Bild 1. Traversenbruch Üko Baujahr 2000

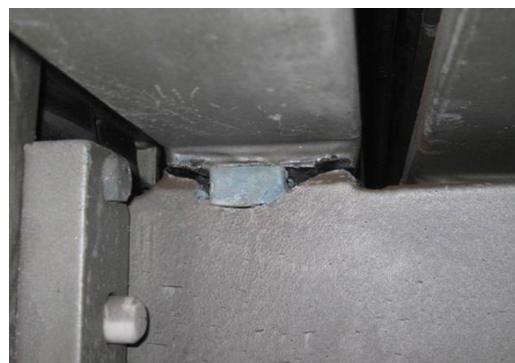
Bild 2. Traversenhalsbruch Üko Baujahr 2000

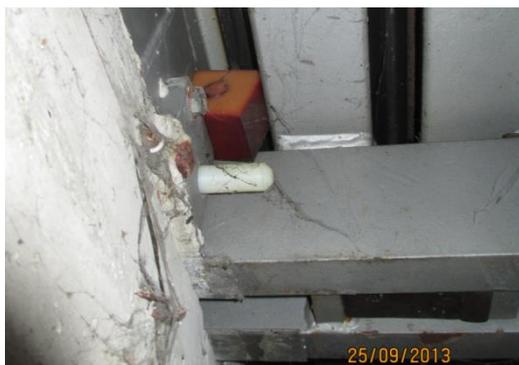
Bild 3. Herausgefallene Steuerfeder

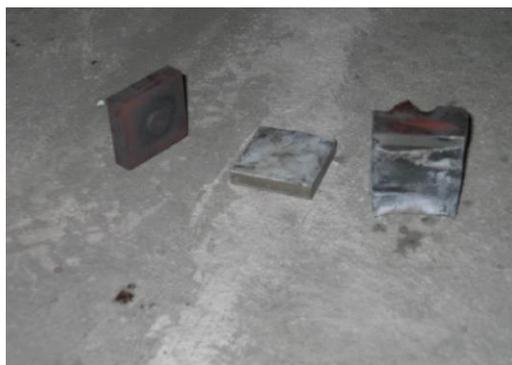
Bild 4. Herausgefallene Gleitlager und Gleitfedern

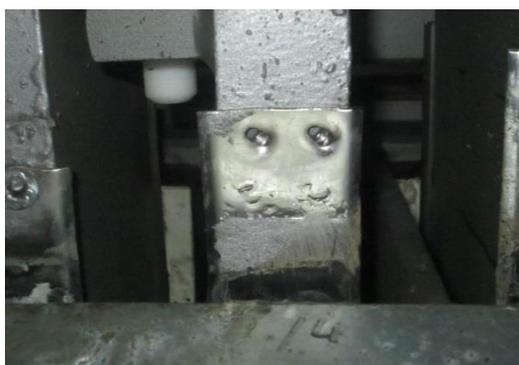
Bild 5. Defektes Gleitblech

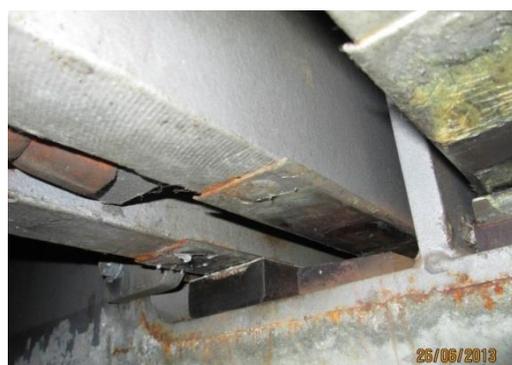
Bild 6. Defektes Gleitblech und abgescherte Lagerung

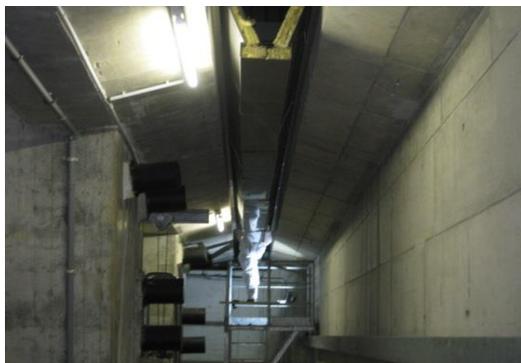
Bild 7. Unterhängter Lärmschutz der Fa. Maurer

Die Entfernung von Abdeckungen, wie z.B. der unterhängte Lärmschutz unter der Übergangskonstruktion, ist gemäß DIN 1076 nur für Hauptprüfungen vorgesehen. Dieser Zeitraum von 6 bzw. 3 Jahren bei EP ist für die frühzeitige Erkennung von Schäden an hochbelasteten Verkehrswegen zu lange. Herausgefallene Federn, die im Lärmschutz liegen oder ein Spiel der Lagerung und laute Schlaggeräusche können so bei der Bauwerksüberwachung nicht frühzeitig erkannt werden.

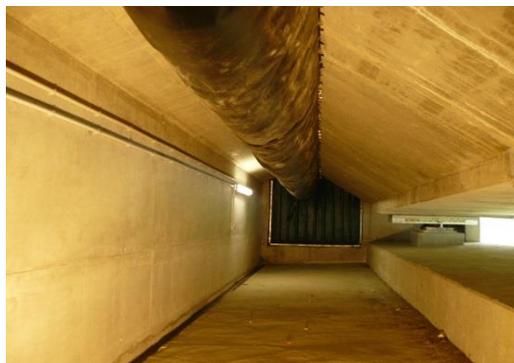
Bild 8. Unterhängter Lärmschutz der Fa. Mageba

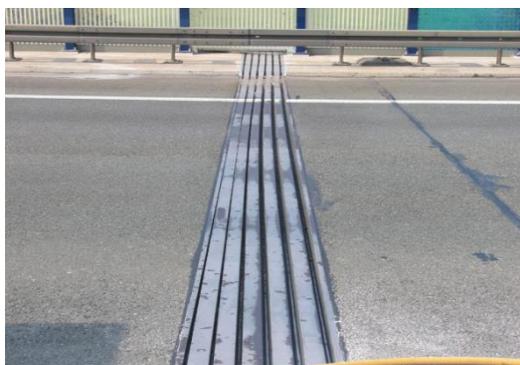
Bild 9. Steuerung nicht mehr funktionsfähig.

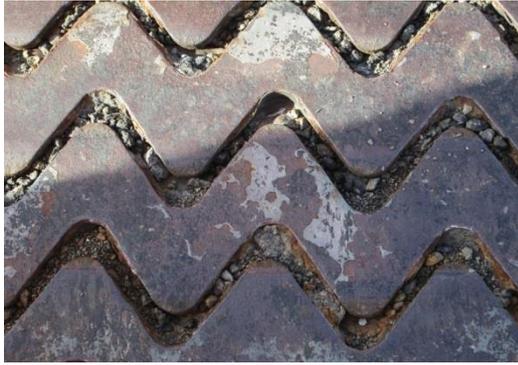
Bild 11. Starke Verschmutzung,

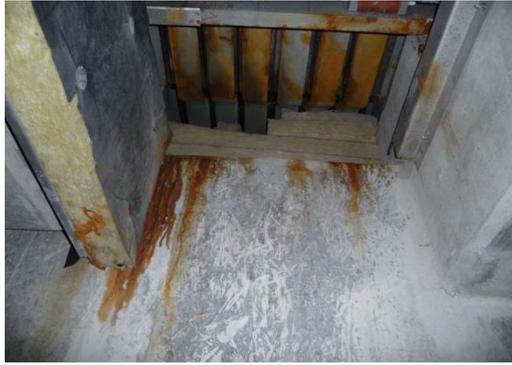
Bild 12. Dehnprofil umläufig Bewegung eingeschränkt

Durch die Lärminderung im Fahrbahnbereich ist eine Reinigung der Konstruktion nur erschwert möglich. Dieses hat wiederum zur Folge, dass die Bewegung eingeschränkt ist, die Dehnprofile ausgeknöpft bzw. schnell umläufig werden. Eine Selbstreinigung besteht auch kaum.

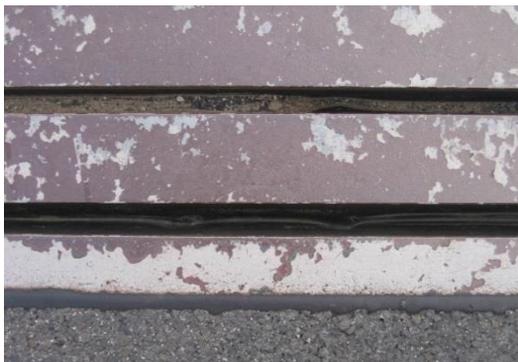
Bild 13. Dichtprofile drücken gegen Schraubenkopf der Steuerung

Die Schraubenköpfe der Steuerung drücken gegen das Dehnprofil und scheuern am Elastomer. Dieser Konstruktionsfehler führt zur vorzeitigen Undichtigkeit mit entsprechenden Folgeschäden.

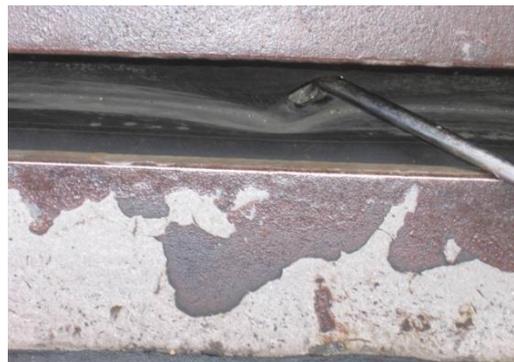
Bild 14. Undichtetes Profil am Schraubenkopf

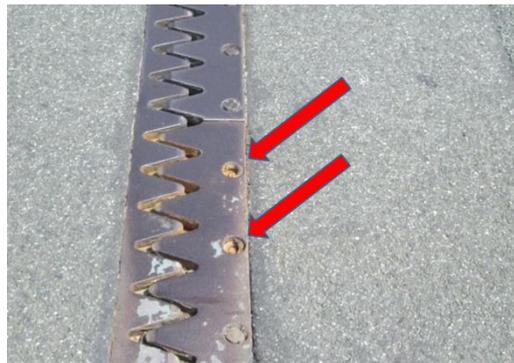
Bild 16. Abgerissene Befestigungsschrauben

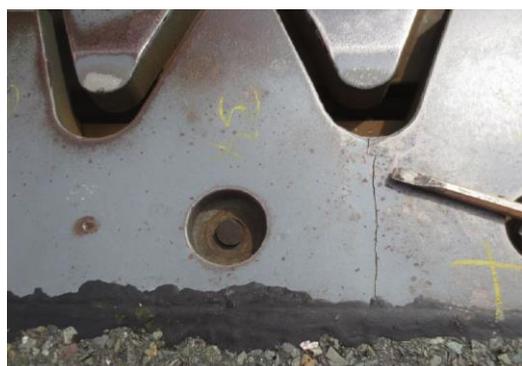
Bild 17. Riss in der Randplatte

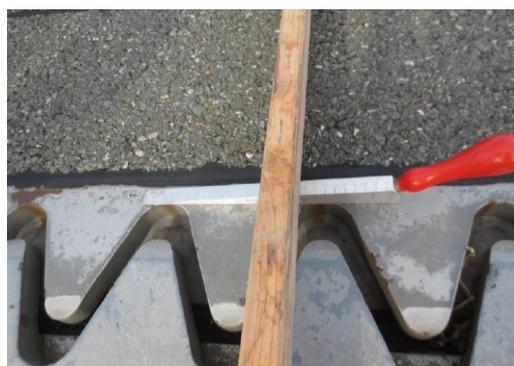
Bild 18. Absatz Fahrbahn zur Konstruktion

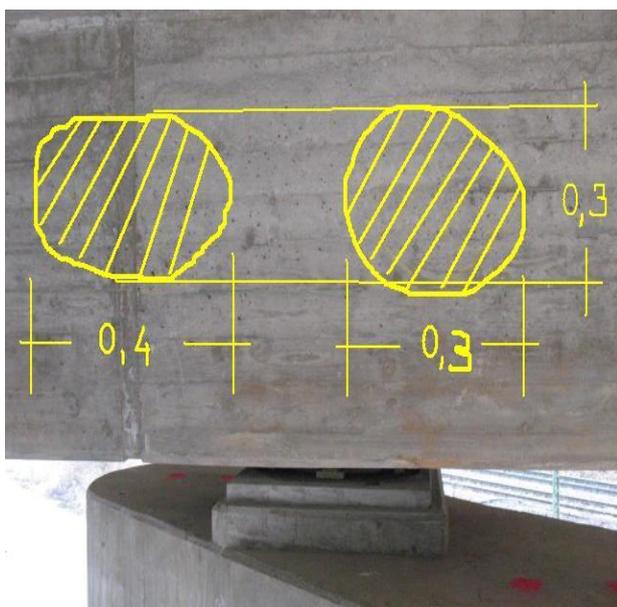
Erst durch die akustische Prüfung wurden mehrere Hohlstellen gefunden.

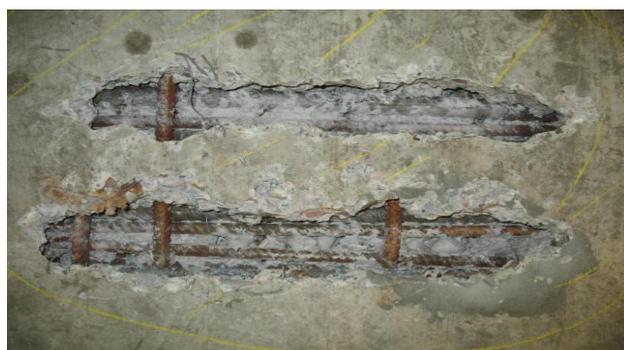
Bei diesem Bauwerk wurden die Grobkornstellen wahrscheinlich noch vor der Abnahme oberflächlich verputzt. Offensichtlich erfolgte keine akustische Prüfung, weder bei der Abnahme noch während der H1-Prüfung durch den Auftraggeber.

Deshalb wurden diese Schäden nicht erkannt und somit auch nicht dokumentiert:

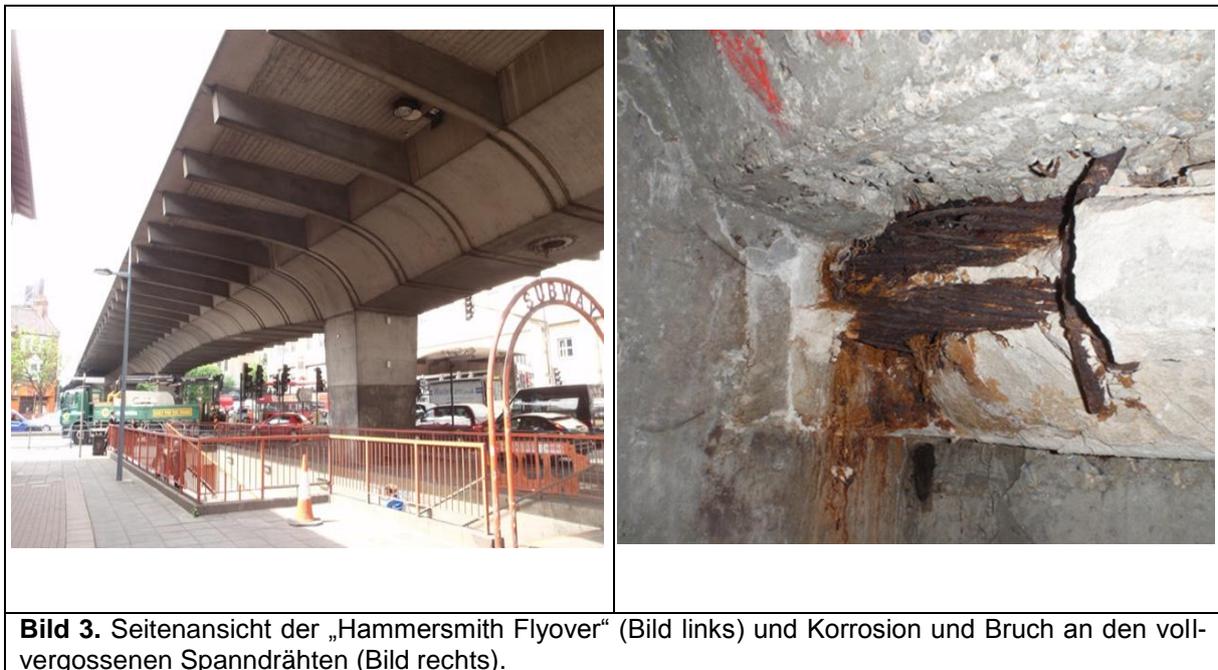
Bild 3. Seitenansicht der „Hammersmith Flyover“ (Bild links) und Korrosion und Bruch an den vollvergossenen Spanndrähten (Bild rechts).
