# Erfahrungsaustausch des Bauwerksprüfpersonals

**25. Zusammenkunft der Ingenieurinnen/Ingenieure  
der Bauwerksprüfung**

**am 28. und 29.09.2016 in Kiel**

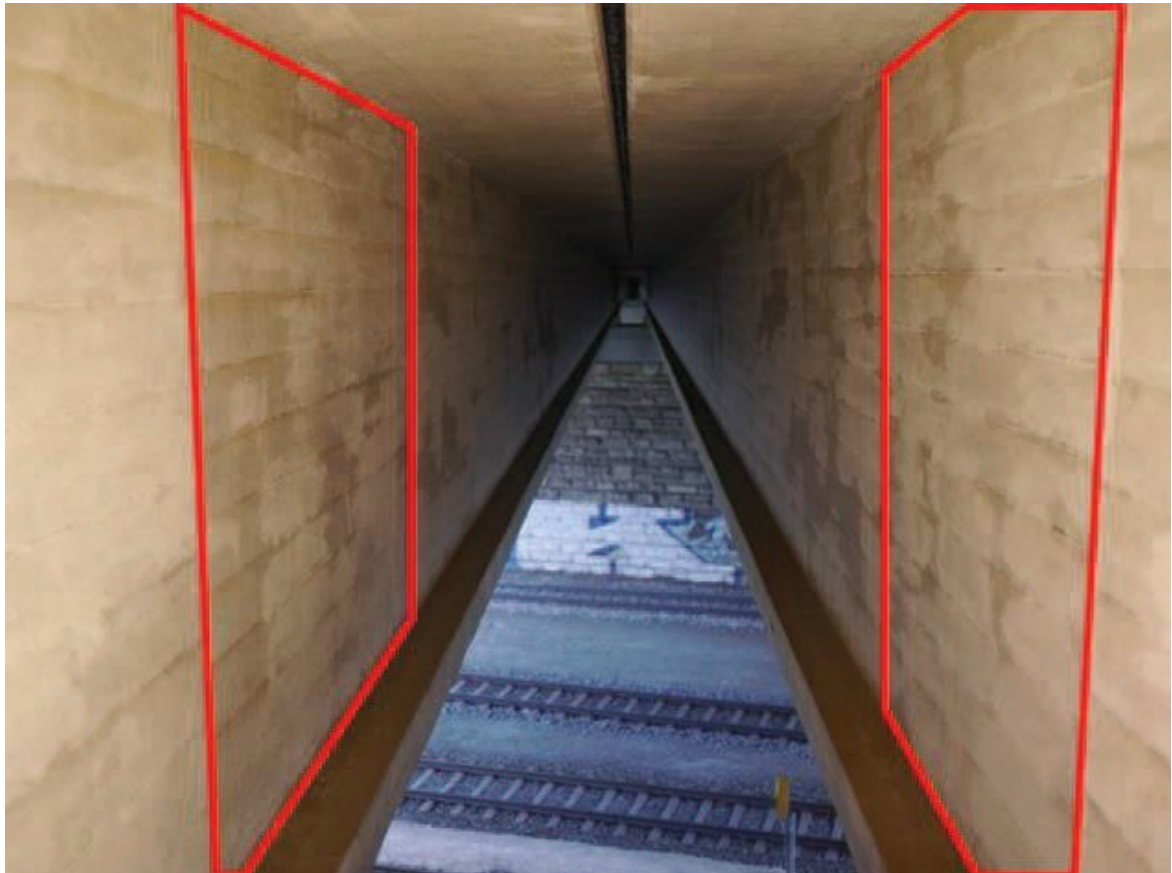
### Anlage 4: Detektionsbereich als Ergebnis der Nachrechnung

Abb. 3: Beispiel für mögliches Schadensbild mit Detektionsbereich

Die Detektionsbereiche, in denen mögliche Schadensstellen entstehen können, sind somit die Seitflächen der Trägerstege unmittelbar nach der Voute im Auflagerbereich. Es müssen hierbei für beide Teilbauwerke die Träger im Endfeld in Fahrtrichtung Berlin untersucht werden. Die Detektionsbereiche sind in **Abbildung 2** und **Abbildung 3** in der Perspektive und in **Abbildung 4** und **Abbildung 5** in den Vorlagen für die Schadensskizzen zur Bauwerksprüfung ebenfalls rot markiert.

In den Prüfberichten und den dazugehörigen Risskatastern werden am gesamten Überbau an den Fertigteil-Enden aller Felder Schrägrisse mit ca. 0,1 mm Breite beschrieben. Aus der Lage und dem Verlauf der Risse ist erkennbar, dass diese nicht auf die Defizite in der Querkraftbewehrung zurückzuführen sind. Sie beschränken sich auf den gevouteten Stegbereich der Fertigteilträger und beginnen hinter dem Auflager oder gar weiter oben in der Stegmitte. Diese bereits bekannten, getränkten Risse liegen außerhalb der Detektionsbereiche und wurden bereits in der vorliegenden Form als unkritisch eingestuft.

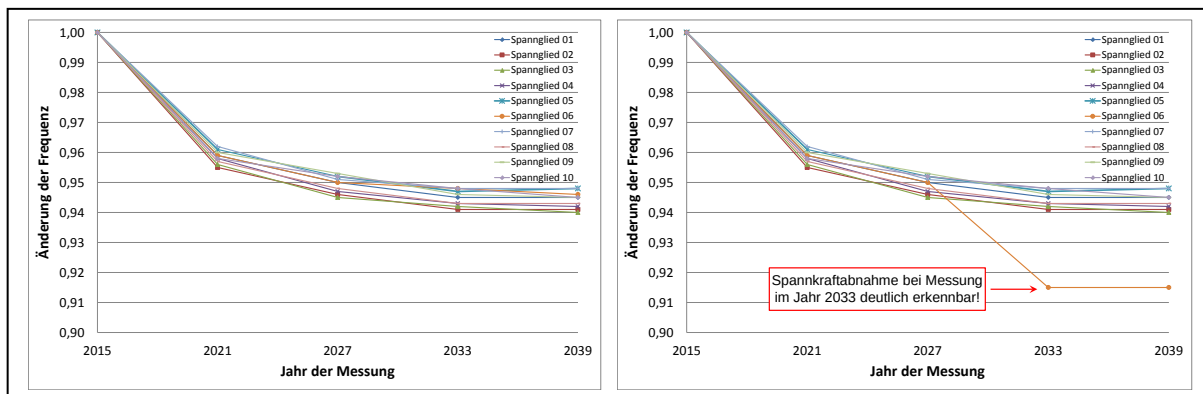
**Bild 4: Frequenzänderungen an Spanngliedern einer neuen Brücke ohne Schädigung (links) und inkl. Schädigung eines Spanngliedes (rechts)**

Wird an einer Messstelle der festgelegte Vertrauensbereich über- bzw. unterschritten, muss hier von einem Spannkraftabfall infolge von z.B. Korrosion ausgegangen werden und es können direkt weitere Maßnahmen eingeleitet werden (**Bild 4 rechts**).

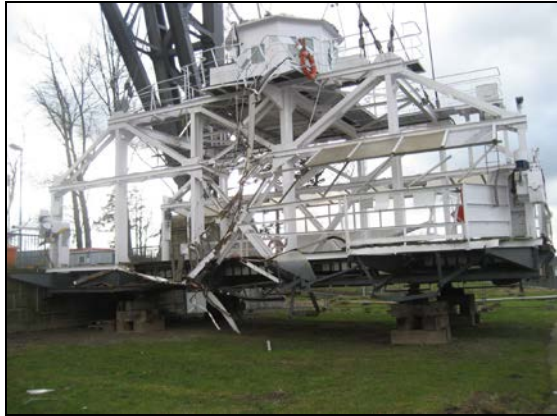
**Abb. 14:** beschädigte Schwebefähre

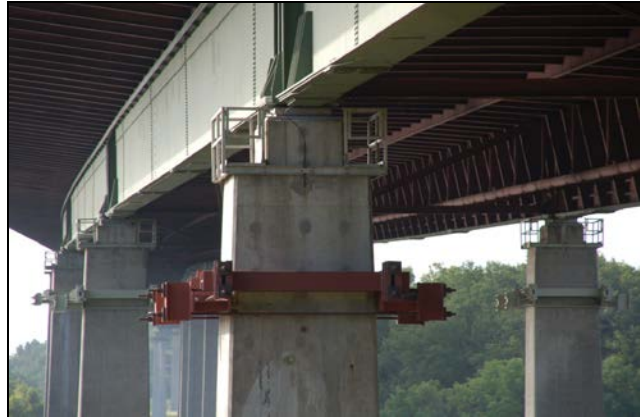
Die **Rader Hochbrücke** (Kanal-km 68,11) stand im Sommer 2013 im Blickpunkt der Öffentlichkeit, weil sie wegen Schäden an den Pfeilerköpfen längere Zeit für den Lkw-Verkehr gesperrt werden musste. Seither gilt sie neben der Leverkusener Rheinbrücke als Sinnbild für die mutmaßliche „marode“ Infrastruktur in Deutschland. Aufgrund der negativen Nachrechnungsergebnisse ist ein Neubau zwingend erforderlich. Die derzeitige Planung sieht einen Baubeginn im Jahr 2023 vor.

**Abb. 15:** Pfeilerkopfverstärkung Rader Hochbrücke

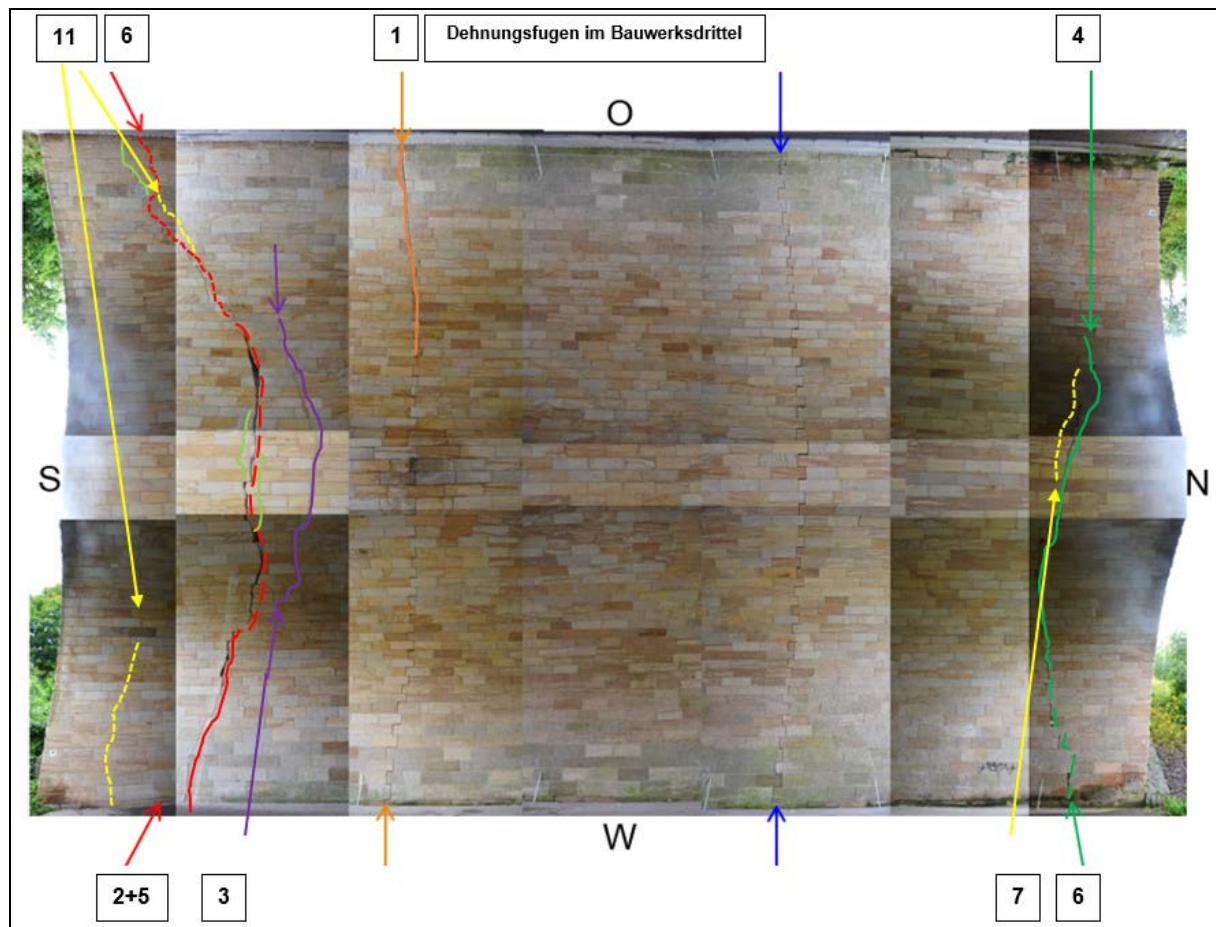
Sowohl die Annahmen des Brückenbuches von 1949 als auch die nahezu lückenlos vorhandenen Bauwerksprüfbefunde bis heute beinhalten Formulierungen, die darauf schließen lassen, dass die Bestandsakten der Herstellung des Bauwerks den Ingenieuren/-innen der Bauwerksprüfung in der Zeit der Deutschen Teilung nicht in vollem Umfang zur Verfügung standen. Selbst die Bauwerksnachrechnungen von 1949 und 1969 stützten sich teilweise auf **Annahmen zur Geometrie und zu Baustoffkennwerten.** In allen Bauwerksprüfbefunden ist eine Zunahme der **Rissbildung** dokumentiert, **die auf mögliche Baugrundprobleme und die stark abgestuften Überschüttungshöhen des Dammes zurückgeführt wurden.** Das Bauwerk wurde mehrfach instand gesetzt und zur Aufnahme der vollen Verkehrsbreiten im nördlichen Gesimsbereich zu Beginn der 80er Jahre umgebaut.

**Abb. 4: Gewölbeuntersicht mit Darstellung des Rissbildes**

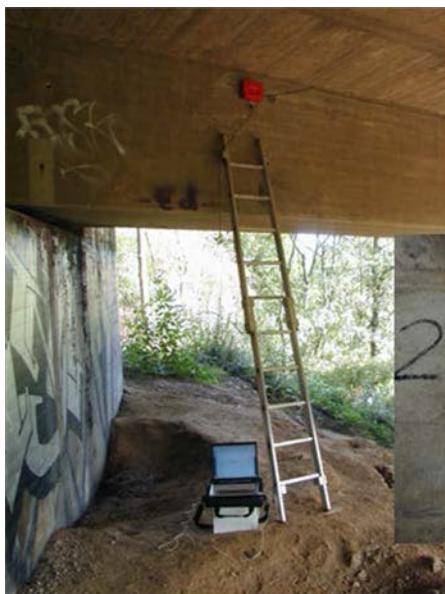
Rissbreiten an der Stelle des Riss-Sensors zu Beginn der Messungen am 13.07.2009 12:00 Uhr

- Querriss 1, linker Balken: 1,50 mm
- Querriss 2, rechter Balken: 1,20 mm

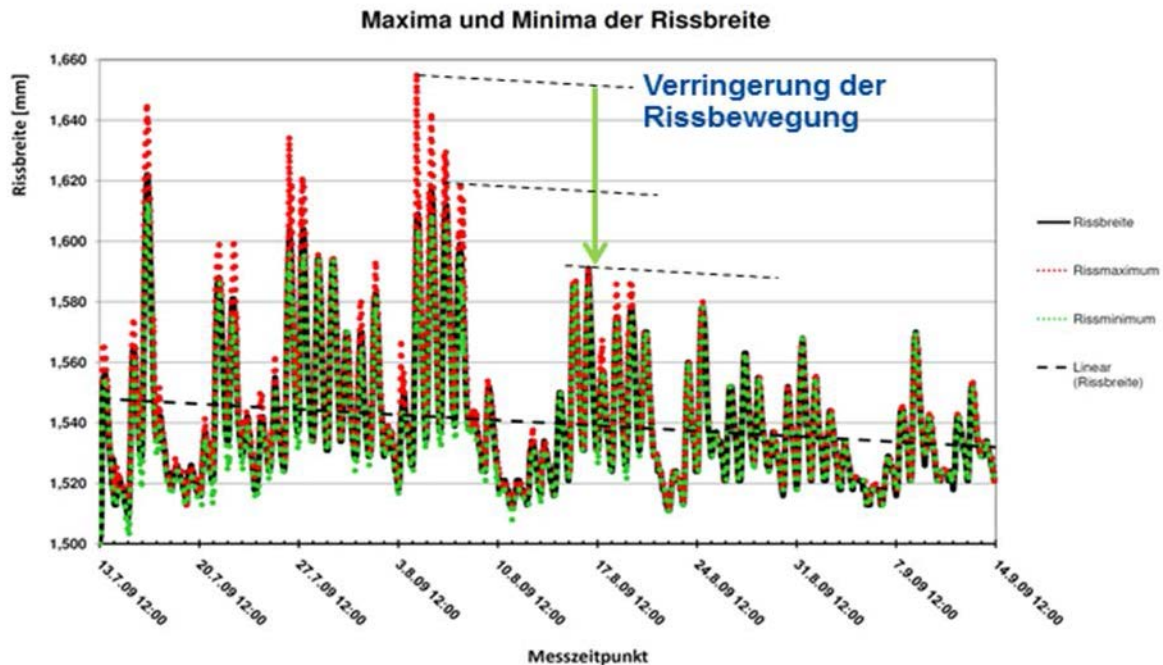
### Querriss 1 – linker Balken – Ergebnis der Verkehrseinschränkungen

- Geschwindigkeitsbeschränkung auf 40 km/h
- Fahrverbot für alle Fahrzeuge mit mehr als 5 t Gesamtgewicht
- Beschilderung einer Umleitung

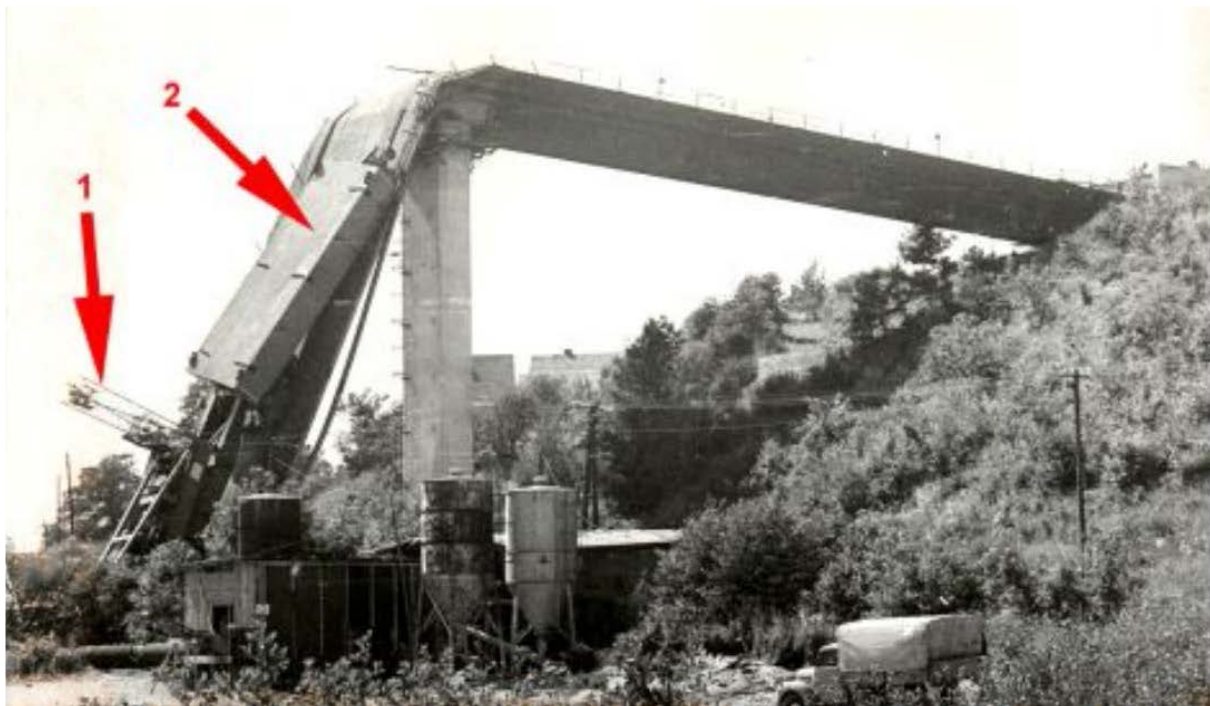
Ursächlich für den Einsturz waren veraltete Normen, die eine zu geringe Beulsicherheit für das Bodenblech vorgaben, den Temperatureinfluss und die Vorverformungen unzureichend berücksichtigten. Ferner war die Ausbildung des Querschotts über dem Montagelager zu schwach und die Montagelagerkonstruktion auf dem Pfeiler 1 ungünstig.

**Abb. 5: Ansicht nach dem Einsturz (Pfeil 1 – Vorbaukran, Pfeil 2 – Segment 8 des Überbaues)**

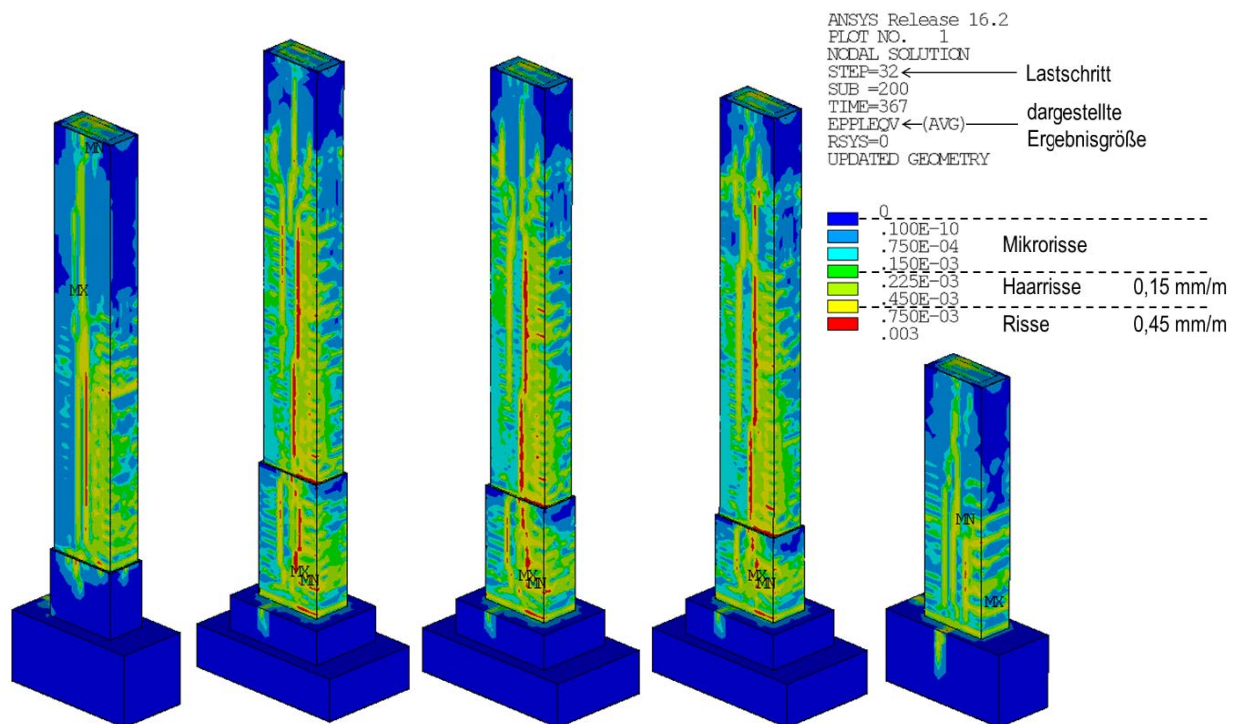
Die Rissbildungen an den Pfeilern können im Simulationsmodell als plastische Dehnungen berücksichtigt und in Konturplots dargestellt werden. Dabei können durch eine entsprechende Farbskala Mikrorisse, Haarrisse und grob sichtbare Risse näherungsweise unterschieden werden.

**Abb. 8: Konturplot der plastischen Dehnung (Risse) an den Pfeilern 1 bis 5 nach Jahresgangbetrachtung**

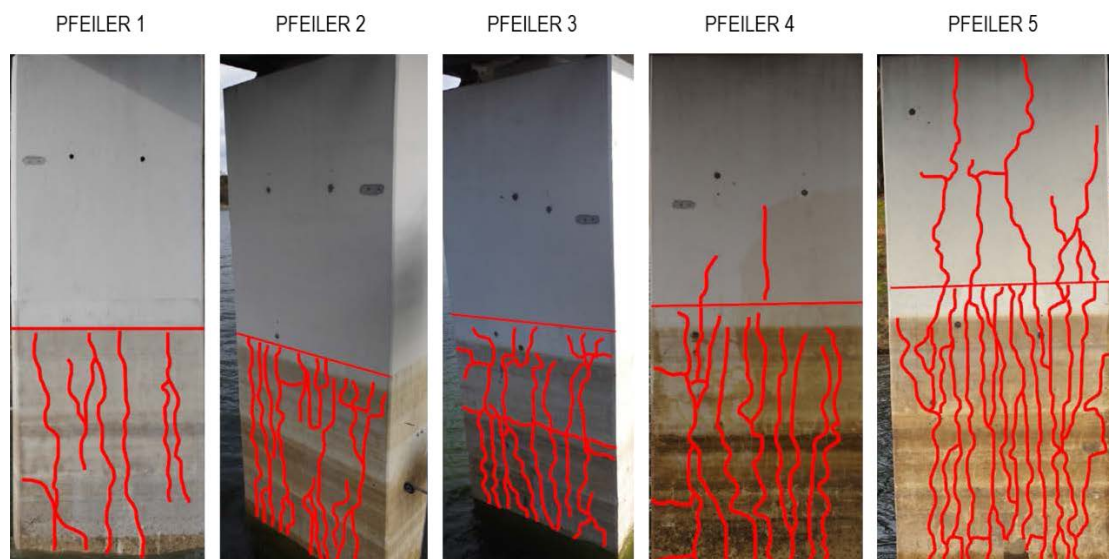
**Abbildung 9: zum Vergleich sichtbare Rissbildung an den Pfeilern 1 bis 5**

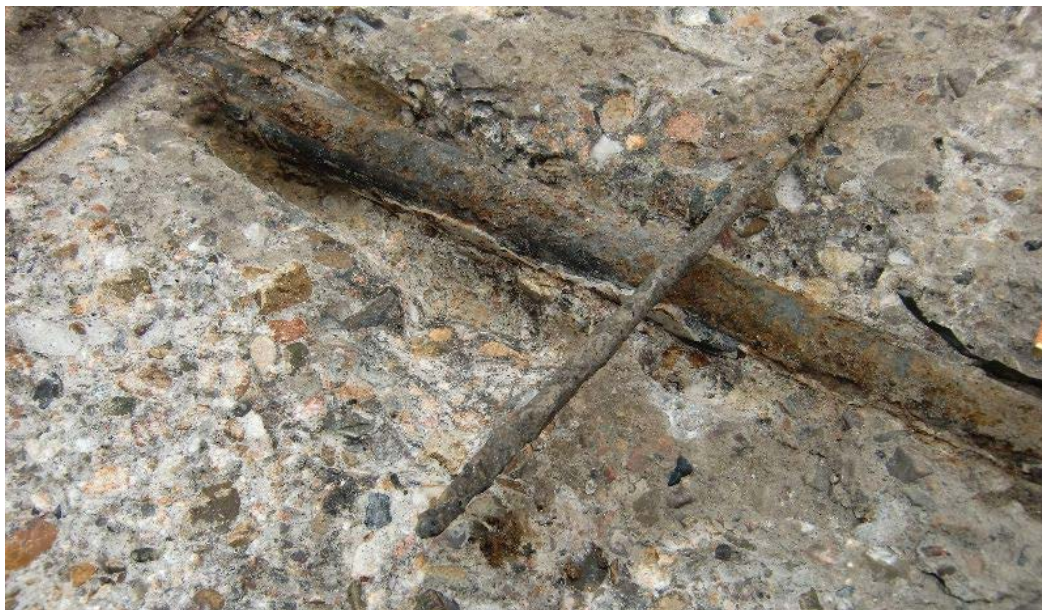
Der Zustand der Bewehrung in den 8 Öffnungsstellen, welche auf Grundlage der Potentialfeldmessung ausgewählt wurden, war von unterschiedlicher Korrosionsintensität geprägt; an einigen Stellen waren hiervon auch die Hüllrohre und die Spannglieder betroffen (**Bild 4**). In der statischen Untersuchung konnten die vorgefundenen Korrosionsraten für den Ist-Zustand bewertet und Grenzwerte für zulässige Korrosionsraten der Spannbewehrung an den wesentlichen Nachweisstellen ermittelt werden.

**Bild 4: Korrosion an schlaffer Bewehrung und Spannbewehrung mit weitgehend wegkorrodiertem Hüllrohr**

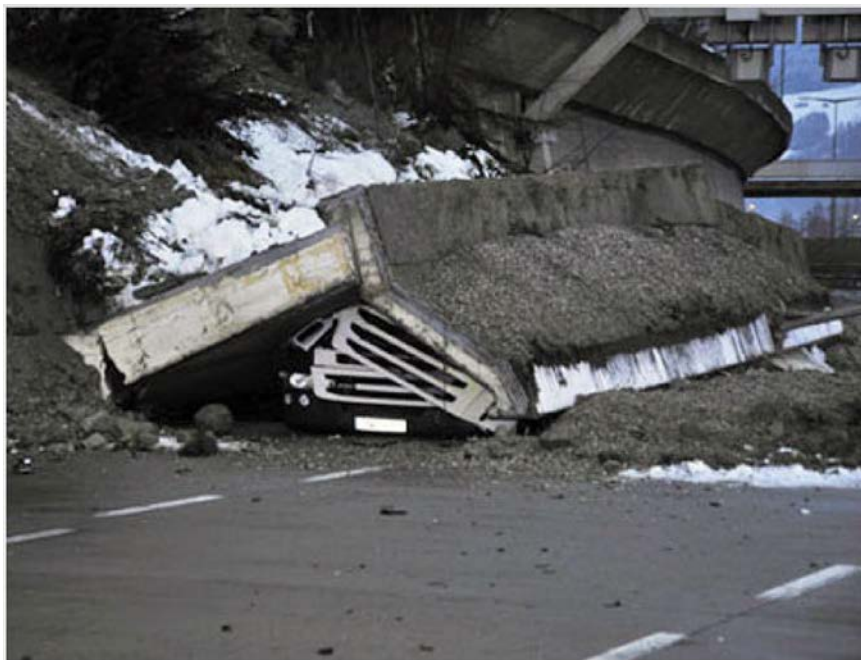
Spätestens nach dem Stützmaureinsturz im Jahr 2012 auf der österreichischen Seite der Brennerautobahn, bei dem ein LKW-Fahrer tödlich verunglückte, sollte allen Baulastträgern klar sein, dass auch Stützbauwerke ein wichtiges Thema sind und nicht vernachlässigt werden dürfen. In vielen Fällen ist nicht sofort eindeutig erkennbar wer für die Stützwand zuständig ist. Das genaue Vorgehen bei der Bauwerksprüfung sollte gut überlegt werden, um die bauartbedingten Versagensformen von Stützbauwerken und ein mögliches Ankündigungsverhalten systematisch zu erfassen.

Bild 1: Eingestürzte Stützwand Brennerautobahn<sup>1</sup>

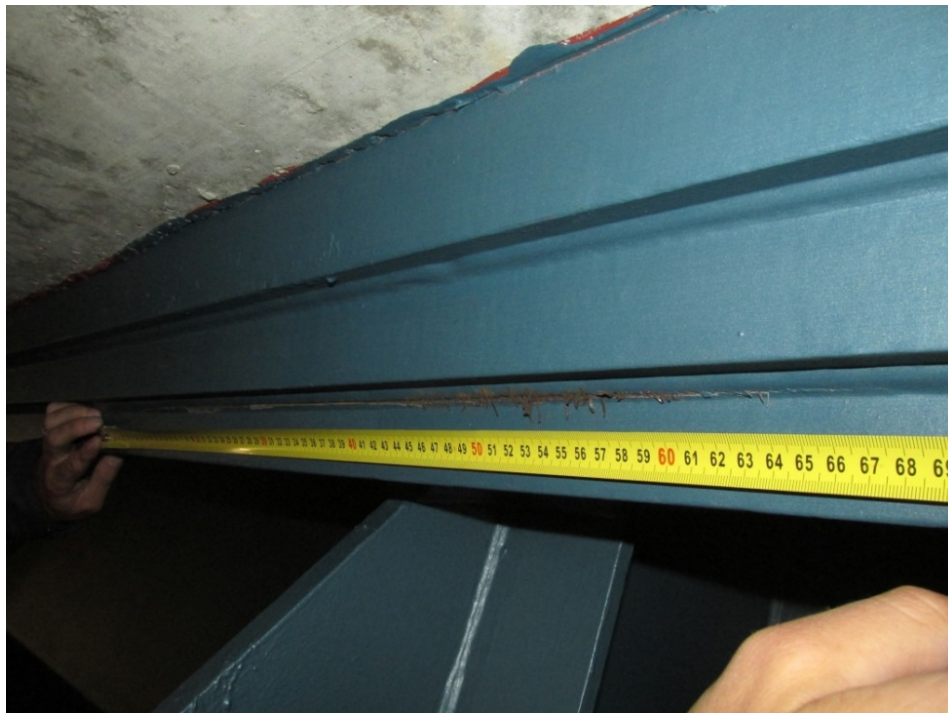
Abb. 4: Riss zwischen den Lamellen der Stahloberggurte der Hohlkastenstege (Quelle: HP 2014 Dr. Löber IGV mbH, Halle)

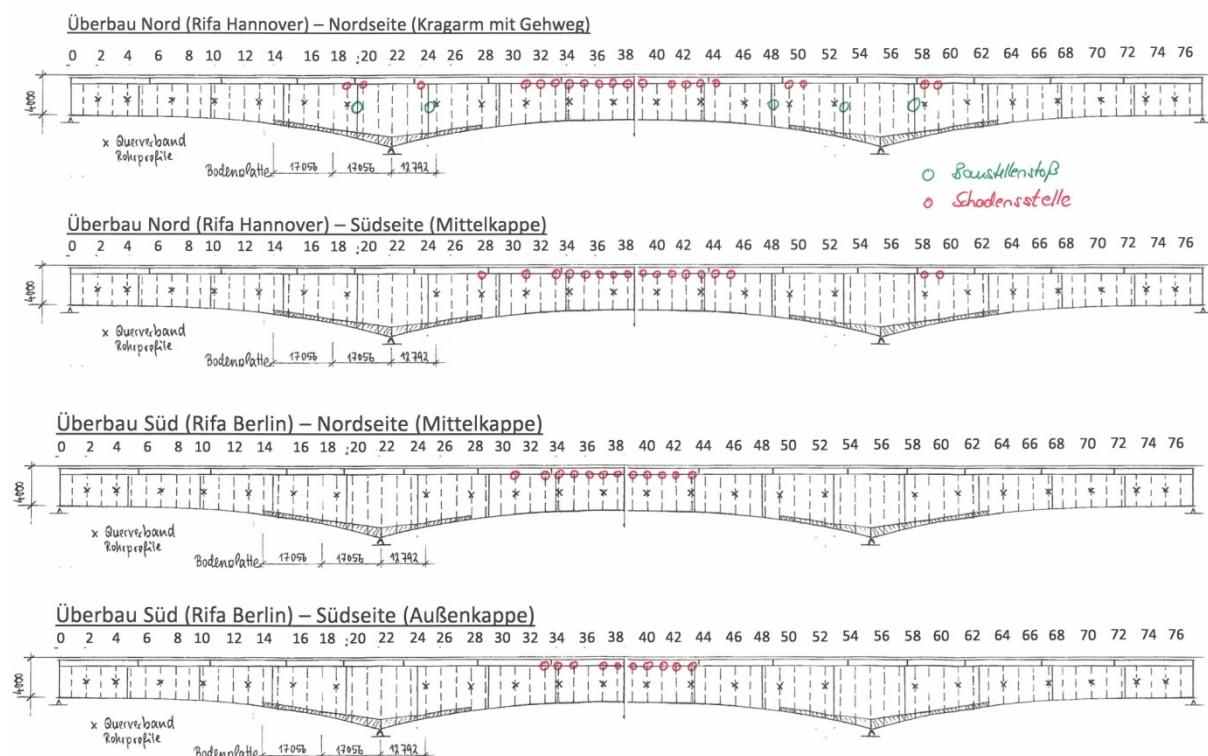
Abb. 5: Übersicht über die Schadstellen

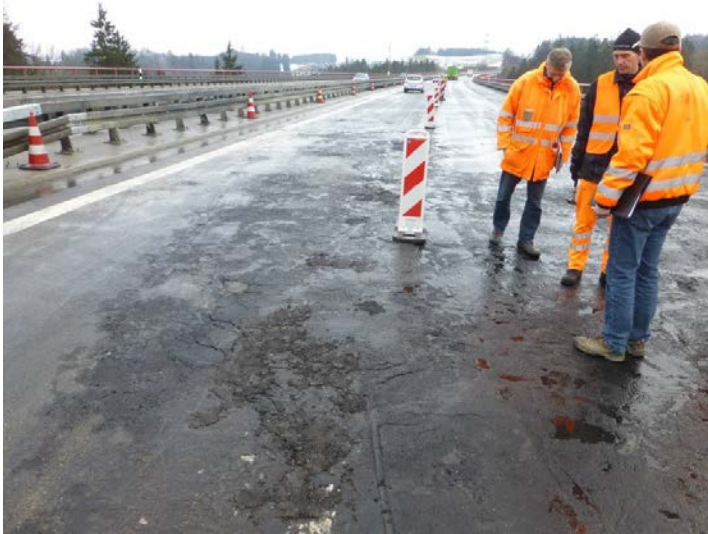
**Abb. 11: Belagsschäden**

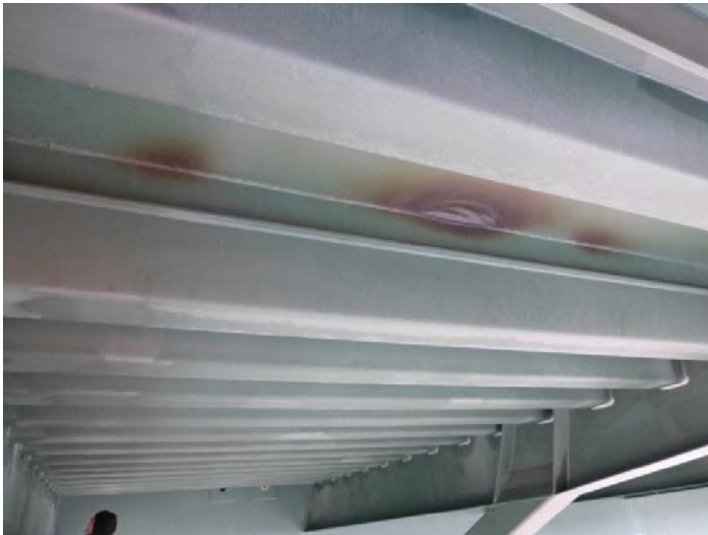
**Abb. 12: verschmorter Korrosionsschutz an der orthotropen Fahrbahnplatte**

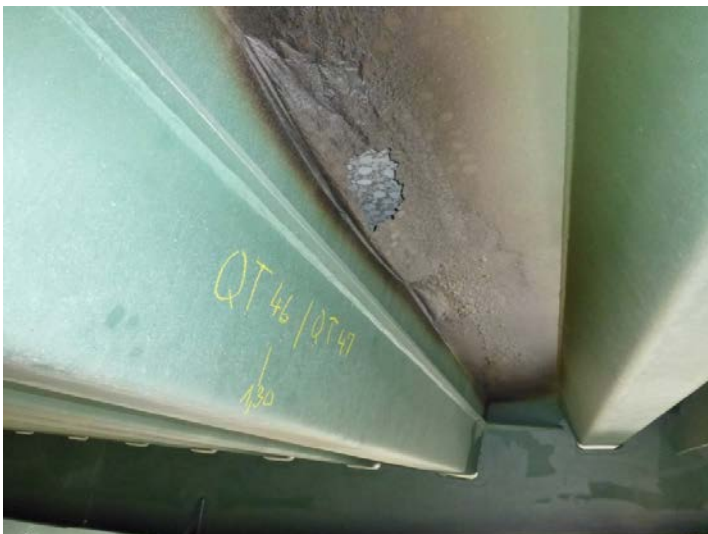
**Abb. 13: verschmorter Korrosionsschutz an der orthotropen Fahrbahnplatte**
