Erfahrungsaustausch des Bauwerksprüfpersonals

**24. Zusammenkunft der Ingenieurinnen / Ingenieure
der Bauwerksprüfung**

am 30.09. und 01.10.2014 in Dortmund

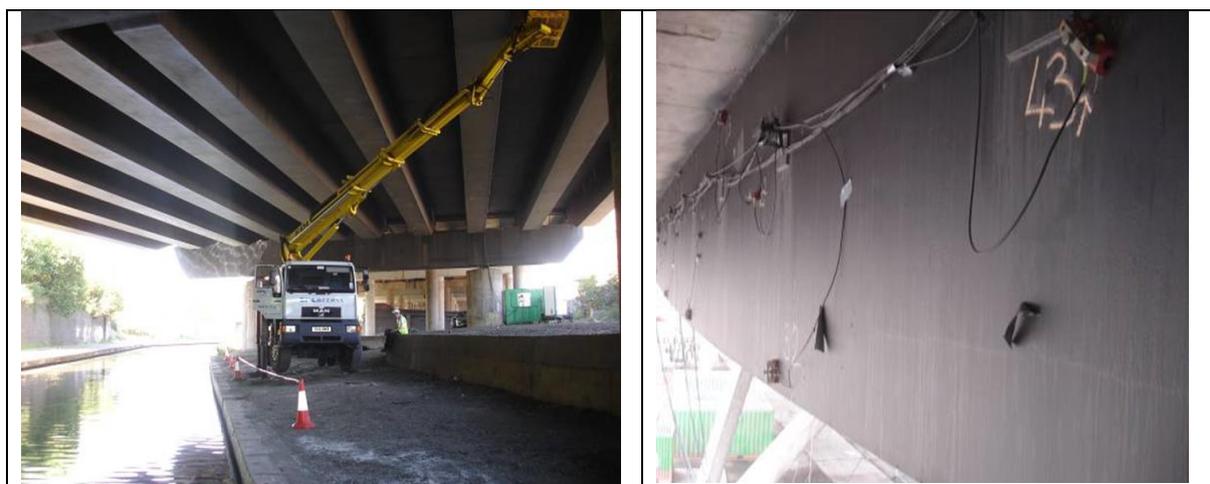
Bild 2. Ansichten zur Sensorinstallation für die Schallemissionsprüfung an den Hohlkastenträgern des „Midland Links“ auf der Autobahn M5 in Großbritannien. Die Sensormontage erfolgt durch einen Hubwagen (Bild links). Die Sensoren werden in dreiecksförmiger Anordnung auf den Seitenflächen der Hohlkästen mittels Magnethaltern in Position gehalten (Bild rechts).

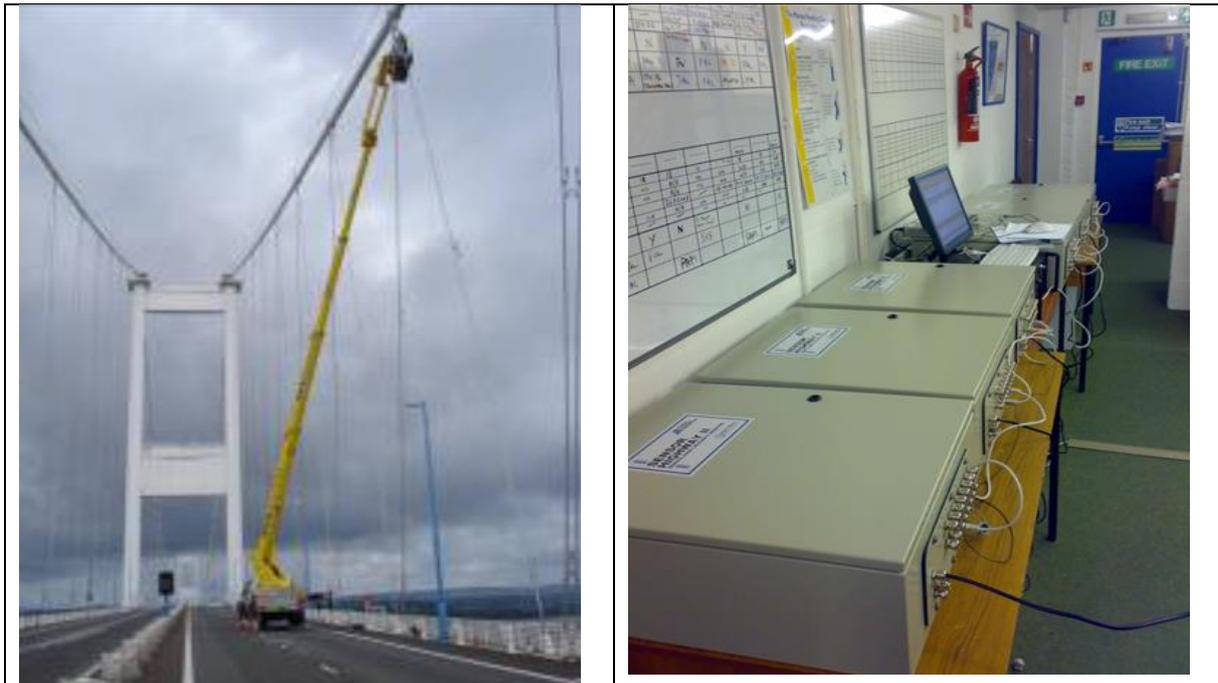
Bild 4. Installation der Sensoren an den Hängekabeln der M48 Severn River Crossing Suspension Bridge in Großbritannien (Bild links) und Ansicht des Überwachungsraumes bei MISTRAS UK (Bild rechts).

Im Jahr 2007 beginnt MISTRAS mit der Sensorinstallation an der sogenannten „Severn Bridge“ der Autobahn M48 in Großbritannien. Diese Brücke führt über den Fluss Severn und verbindet England und Wales. Aufgabe der Dauerüberwachung ist es, Drahtbrüche in den Schrägseilen zu detektieren und zu orten. Die Ursache für Drahtbrüche sind Korrosion und Vandalismus. Es sind 90 Sensoren zur Erfassung der Schallemission an den Hauptkabeln installiert. Der Abstand zwischen den Sensoren liegt bei etwa 36 m. Es sind mehrere einzelne Überwachungssysteme (per Glaskabel verlinkt und zeitsynchronisiert) im Einsatz. Die Daten werden in unserem Überwachungsraum in unserer Niederlassung in Cambridge/ England gesammelt und analysiert. Der Kunde erhält in regelmäßigen Abständen einen Überwachungsbericht und wird beim Auftreten von Auffälligkeiten umgehend benachrichtigt. Die aktuellen Messdaten und Berichte können auf einer eigens erstellten Internetseite eingesehen werden.

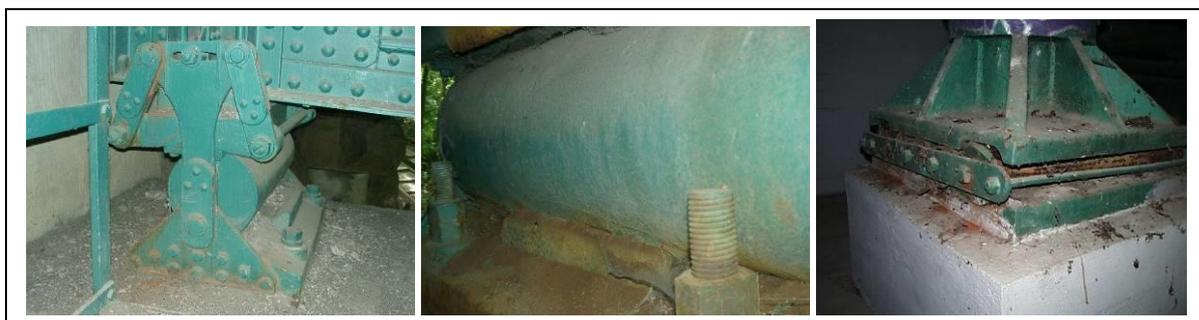
Bild 6. Lagerzustand 2005

Im Rahmen der regelmäßig stattfindenden Bauwerksprüfung wurde das Bauwerk seit 2005 mit der Zustandsnote 3,5 bewertet. Die Bewertung der Standsicherheit / Verkehrssicherheit / Dauerhaftigkeit erfolgt mit den Noten S V D = 3 / 3 / 3. Hauptgrund für diese Bewertung war der Zustand der beweglichen Lager am Widerlager Ost und West, deren vollständige Funktionsfähigkeit aufgrund von Schädigungen nicht mehr gegeben war. Da die bestehenden Lager altersbedingt keine heute üblichen Anzeigemöglichkeiten für die vorhandene Lagerbewegungen bzw. -stellungen besaßen, konnte die Einschränkung der Lagerbewegung anhand der Ergebnisse der vorliegenden Bauwerksprüfungen nicht bewertet werden. Infolge des Alters der Lager wurde jedoch auf weitere detaillierte Messungen und Sonderprüfungen verzichtet und der Austausch dieser Lager geplant.

Da sich die Konstruktion der Lager innerhalb der letzten 100 Jahre bewährt hatte und das Bauwerk unter Denkmalschutz steht, wurde entschieden, die vorhandenen Lager in der gleichen Art neu zu bauen.

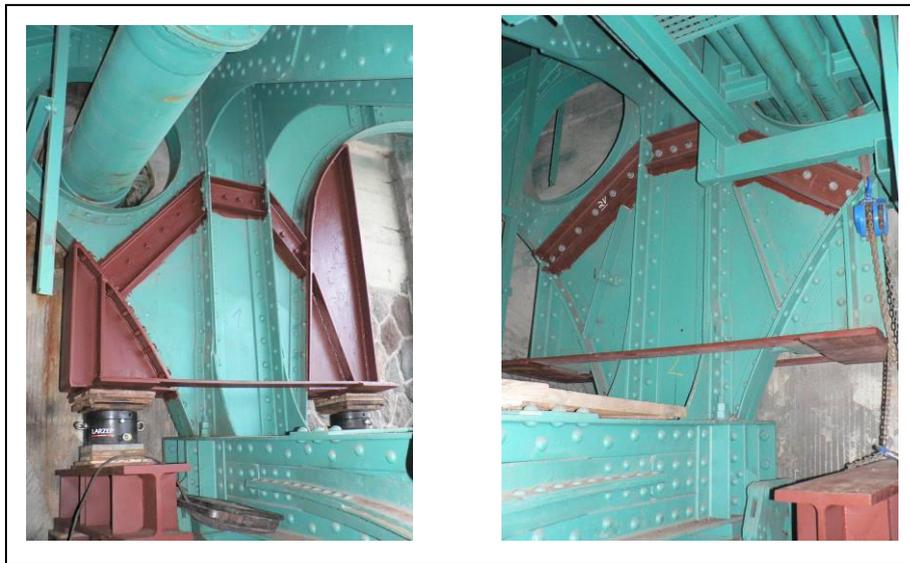
Bild 7. Verstärkungen an dem östlichen Endquerträger

Während der Endquerträger am westlichen Widerlager aufgrund der zu erwartenden Setzungen auf dem künstlichen Damm für Pressenansatzpunkte ausreichend dimensioniert war, gab es Schwierigkeiten an der sehr filigranen Konstruktion des Endquerträgers am östlichen Widerlager. An diesem Endquerträger waren aus der Lagerinstandsetzung im Jahre 1933 teilweise Pressenansatzpunkte vorhanden, deren Verstärkung jetzt notwendig wurde. Zusätzlich mussten fehlende Pressenansatzpunkte ergänzt werden.

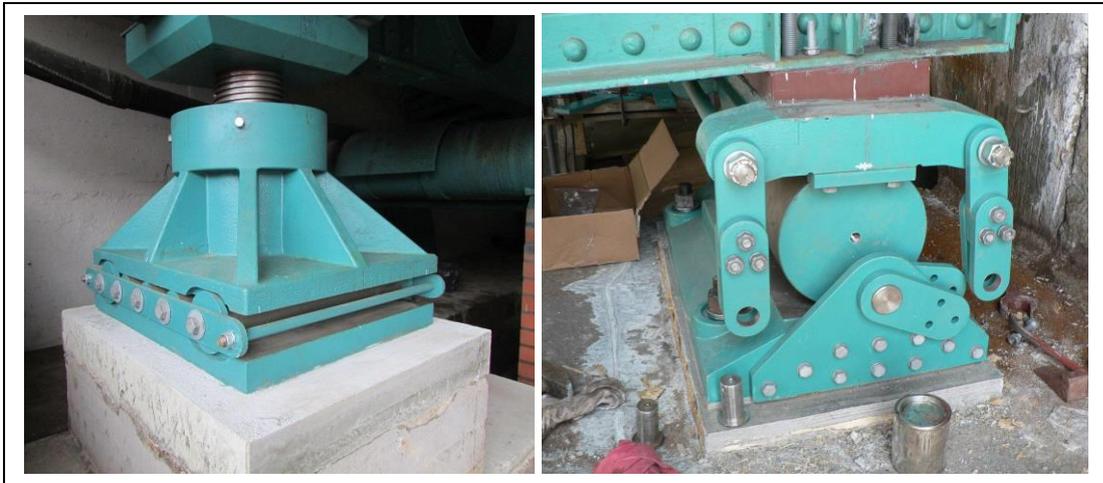
Bild 8. Neue Lager - links Westseite, rechts Ostseite während des Einbaus

Zum Lagertausch wurden die jeweils durch Windverband verbundenen Hauptträger paarweise angehoben, die alten Lager ausgebaut und die vorgefertigten neuen Lager eingesetzt. Während der Ausführung traten unvorhersehbare Probleme mit einem bestehenden Verankerungsbolzen am Widerlager auf, die jedoch im Rahmen der Arbeiten gelöst werden konnten.

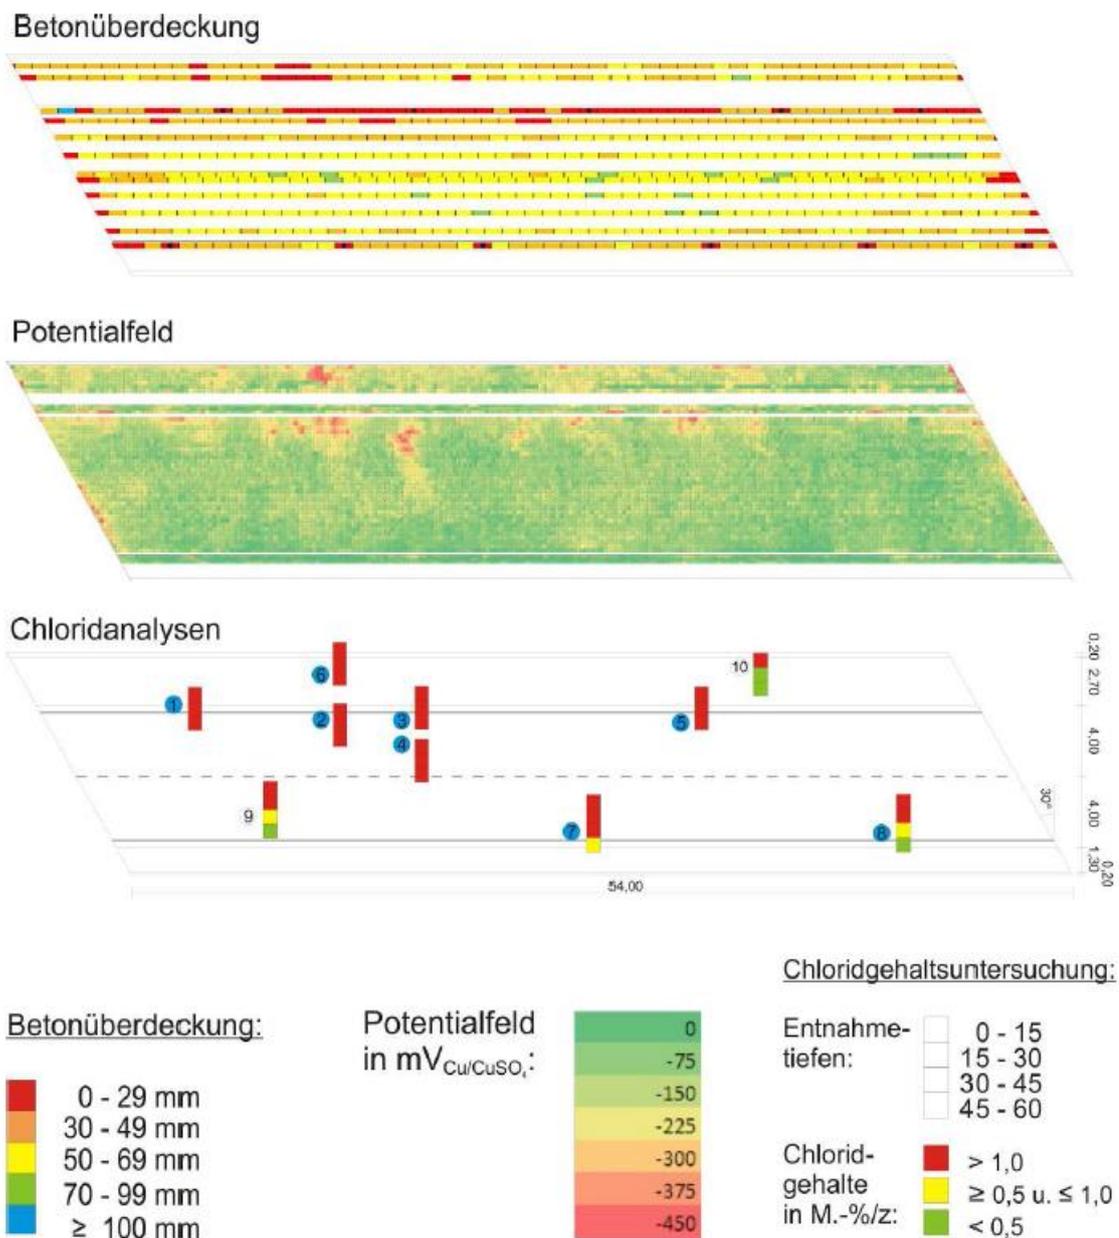
zehn Stellen selbst in der Tiefe von 30 bis 45 mm noch über 1,0 M.-% bezogen auf den Zementgehalt. An vier der acht erstellten Inspektionsöffnungen wurde Bewehrungskorrosion an den Betonstählen mit Querschnittsverlusten von bis zu ca. 15 % festgestellt.

Die Betondeckungen an diesen Stellen lagen zwischen 27 und 37 mm und die Chloridgehalte in Höhe der Bewehrung zwischen 0,97 und 1,64 M.-%/z. Abplatzungen der Betondeckung waren an diesen Stellen nicht vorhanden.

Bild 3: Ergebnisse der Betondeckungsmessungen, der Potentialfeldmessung sowie der Chloridgehaltsanalysen auf der Oberseite der direkt befahrenen Brückenplatte

Aus den Untersuchungsergebnissen ergab sich demnach das Bild einer vollflächigen, verhältnismäßig gleichförmigen Chloridbelastung, bei der bis zu einer Betondeckung von ca. 60 mm mit erhöhten Chloridgehalten gerechnet werden muss. Anhand des gemessenen Potentialfeldes, der durchgeführten Betondeckungsmessungen sowie der erstellten Inspektionsöffnungen zeigte sich jedoch, dass Bewehrungskorrosion aufgrund der großflächig vorhandenen hohen Betondeckungen von über 50 mm, zum Zeitpunkt der Untersuchungen auf einzelne lokale Stellen mit geringeren Betondeckungen begrenzt ist und auch hier bislang nur zu moderaten Querschnittsverlusten geführt hat.

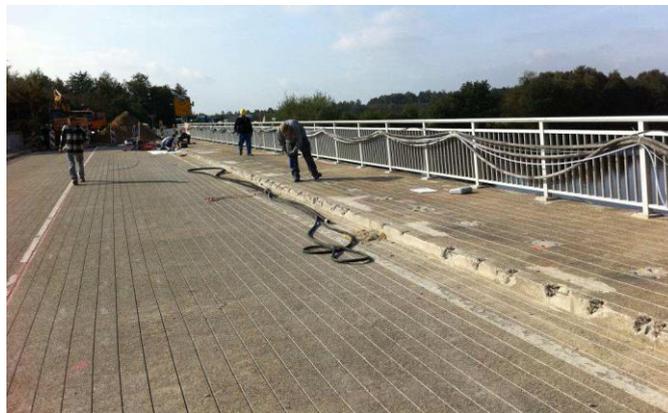
Bild 5. Fahrbahnoberseite der Straßenbrücke nach Erstellung der Schlitze zur Einbettung der Anodenbänder

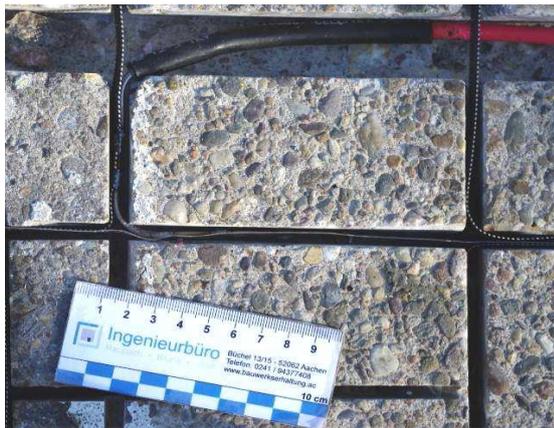
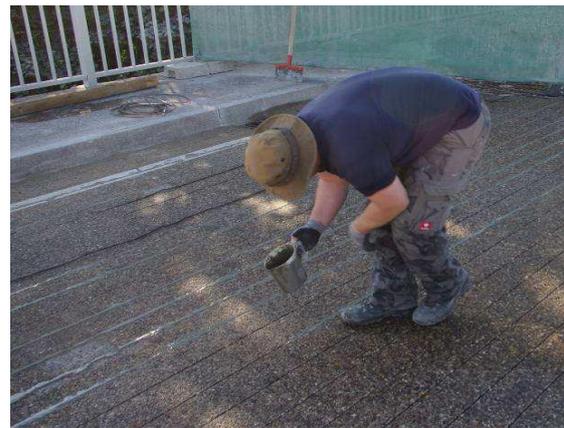
Bilder 6.

Links: In Schlitzen eingebettete MMO/Ti-Anodenbänder (im Bereich eines Anodenanschlusses).
Rechts: Vergießen der Schlitze mittels des Anodeneinbettmörtels.

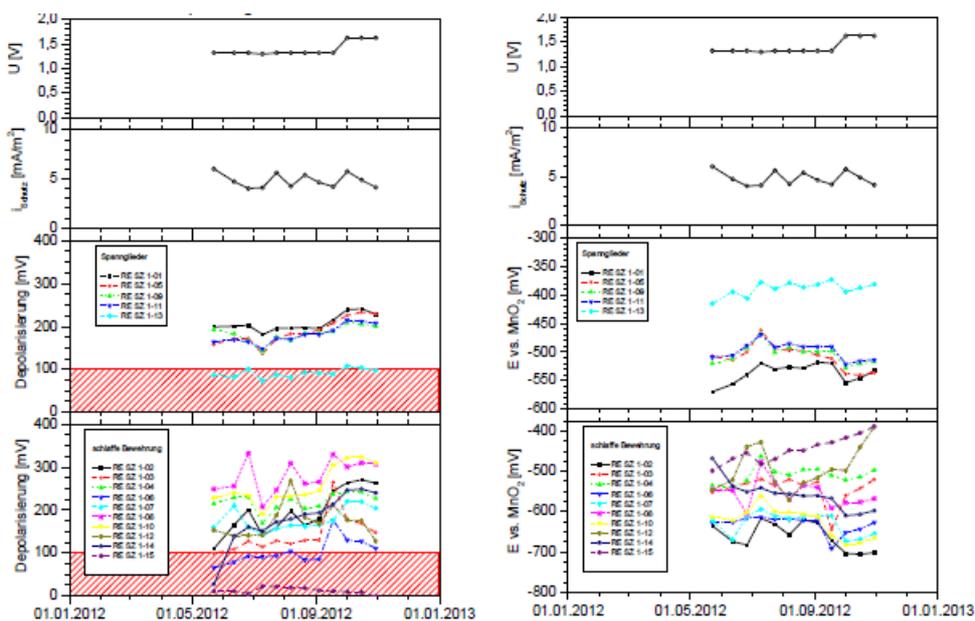
Wie aus Bild 9 rechts zu erkennen ist, liegen die Ausschaltpotentiale an allen Bezugselektroden um mehr als 300 mV positiver als dieser Grenzwert, von einer erhöhten Spannungsrissskorrosionsgefahr für die Spannglieder infolge des KKS ist daher nicht auszugehen.

Bild 9. Betriebsdaten der KKS Installation: Links, von oben: angelegte Spannung, mittlere Schutzstromdichte und 24 h-Depolarisierung an den Bezugselektroden im Bereich der Spannglieder und des Betonstahls. Rechts, von oben: angelegte Spannung und mittlere Schutzstromdichte (wie links) und Ausschaltpotentiale an den Bezugselektroden im Bereich der Spannglieder und des Betonstahls. (Quelle: Korupp GmbH)
