# Erfahrungsaustausch des Bauwerksprüfpersonals

**25. Zusammenkunft der Ingenieurinnen/Ingenieure  
der Bauwerksprüfung**

**am 28. und 29.09.2016 in Kiel**

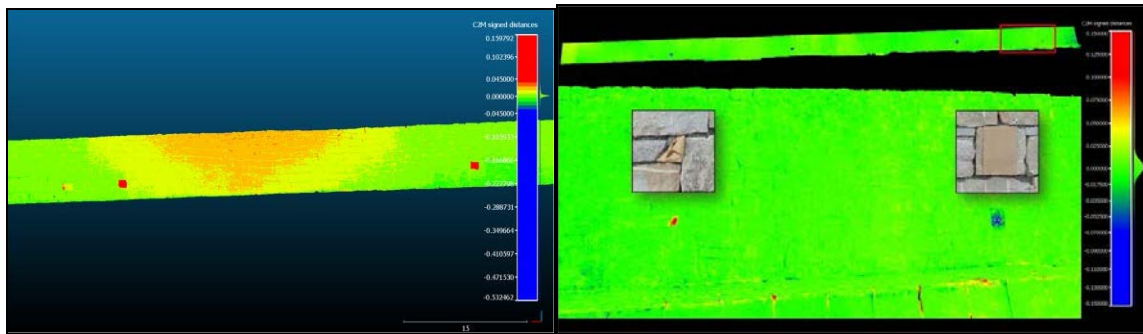
In einem Fall wurden vom thüringischen Landesamt für Bau und Verkehr Dritte beauftragt mit Hilfe von UAS und nachgelagerter digitaler Bildauswertung Veränderungen an einer neuen und für diesen Versuch präparierten Stützwand (Aufdoppelungen, Zwickelsteine entfernt) mit Natursteinverkleidung (Zyklopen-Mauerwerk) automatisiert zu erkennen und digital aufzubereiten (**Abbildung 2**).

Hierbei zeigte sich, dass die entfernten Zwickelsteine und die Aufdoppelungen von ca. 2,5 cm Stärke einwandfrei erkannt werden konnten. Das bedeutet, dass mit diesem Verfahren sehr schnell mit geringem bzw. keinem Eingriff in den Verkehr Verformungen einer sehr unregelmäßig gestalteten Stützwand sehr sicher erkannt werden können. Damit würden sich Mehrwerte für den Einsatz im Rahmen von Bauwerksprüfungen nach DIN 1076 ergeben.

**Abb. 2: Differenzbilder Stützwand- fiktive Verformung (DIV) – Aufdoppelungen (Universität Weimar)**

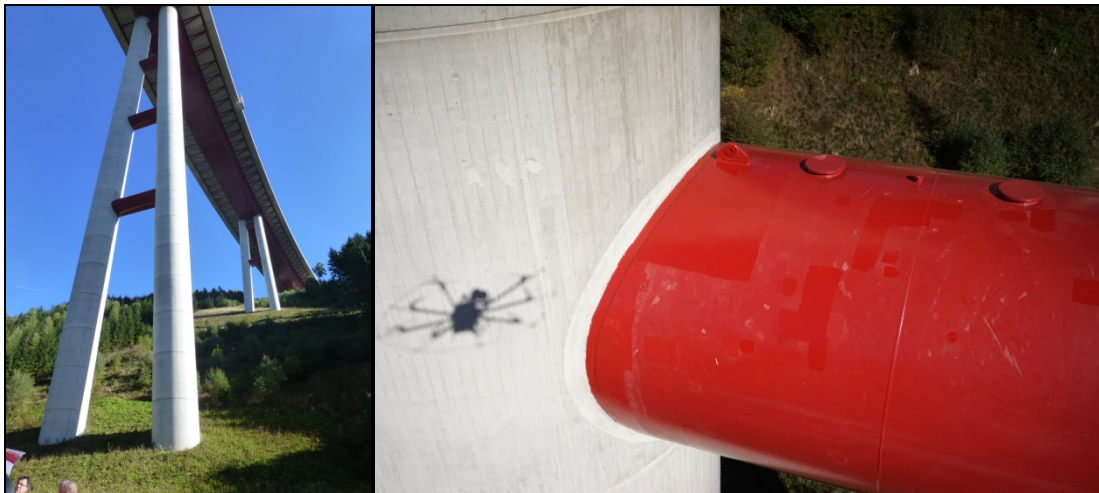
Die zweite Befliegung erfolgte an der Talbrücke Nuttlar (**Abbildung 3**). Hierbei handelt es sich um einen Neubau einer Talbrücke im Zuge der A46, bei dem die H1-Prüfung (Hauptprüfung zur Abnahme) kurz danach anstand. An diesem Bauwerk fallen die sehr hohen Pfeiler aus Stahlbeton-Rundstützen mit Verbundelementen aus Stahl auf. Die herkömmliche Prüfung dieser Pfeiler ist sehr zeit- und kostenaufwändig und wird zusätzlich durch die runde Formgebung erschwert. Der Einsatz eines UAS liefert mit geringem Aufwand sehr gute Detailbilder, z.B. von den Schweißnähten der Verbindungsrohre bzw. deren Einbindung in die Pfeiler.

**Abb. 3 Talbrücke Nuttlar (Pfeiler und Versteifungselement) (TÜV)**

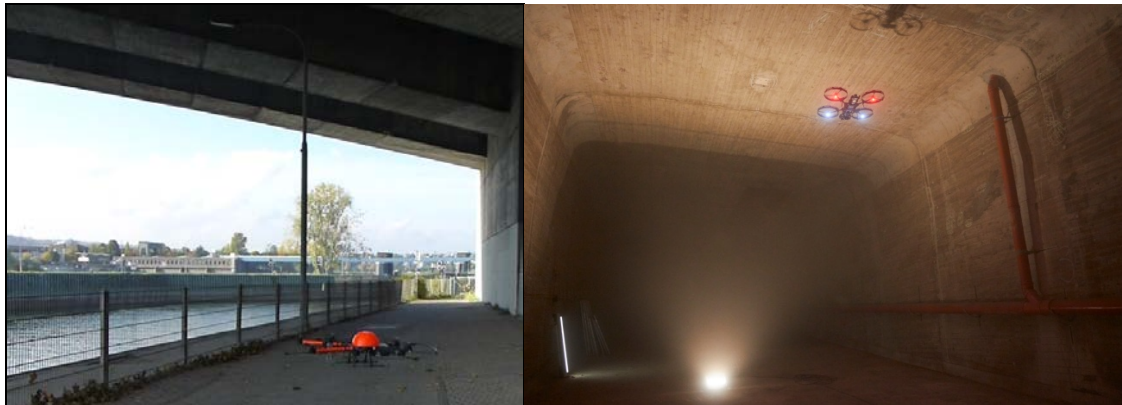
Neben der Befliegung der Brücke von außen sollte auch erkundet werden, inwieweit ein Einsatz auch im Inneren des Hohlkastens sinnvoll möglich ist (**Abbildung 4**). Der Hohlkasten der Europabrücke weist eine veränderliche Höhe auf. Daher ist der übliche Einsatz eines Rollgerüsts entsprechend aufwändig. Dieser Ansatz zeigte allerdings nicht die erhoffte erweiterte Einsatzmöglichkeit, da das UAS, trotz geändertem Fluggerät, zu einer zu großen Staubentwicklung und unzulässig hoher Lärmbelastung des Prüfpersonals im Hohlkasten führte. Solange diese Probleme nicht gelöst sind, scheint das übliche Verfahren mit Rollgerüst nach wie vor am sinnvollsten zu sein.

**Abb. 4: Befliegung Europabrücke Koblenz (TÜV)**

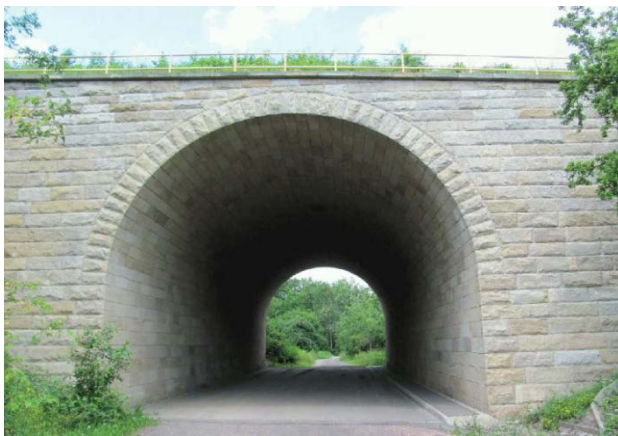
**Abb. 3: Seitenansicht des Bauwerks 5028575**

Gewölbebogen aus Sandsteinmauerwerk (Pirnaer Sandstein) mit unbewehrtem Aufbeton  
Widerlager ab Kämpfer und Flügel aus Beton mit Natursteinverblendung,  
Lichte Weite 10,00 m,  
Lichte Höhe 8,75 m,  
Bauwerksbreite Gesamtbauwerk (TBW 1+2) 38,70 m

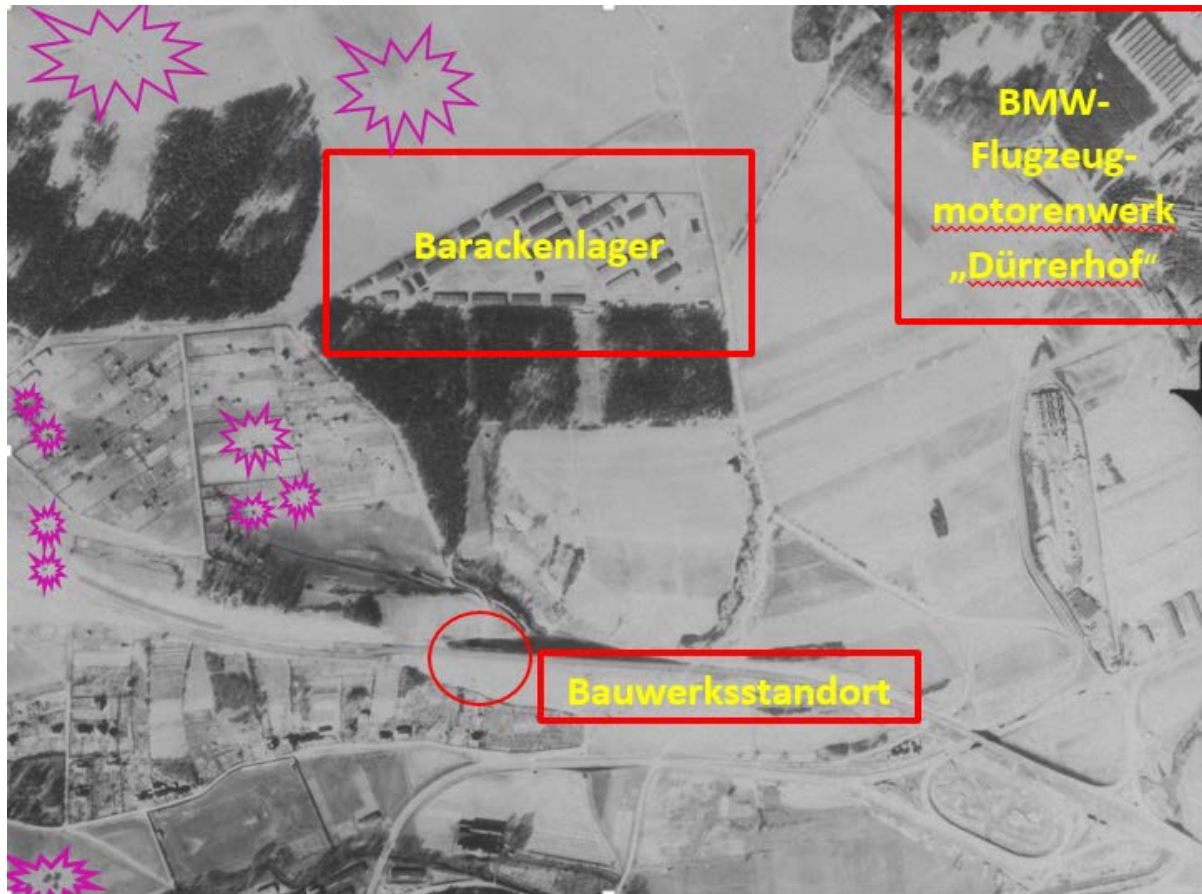
Abb. 5: Auszug aus Luftbild DLB\_1945151\_2053\_pan.tif © GeoBasisDE / TLVermGeo [8]

Da ein unmittelbarer Treffer ausgeschlossen werden kann und die nächstliegende Detonationsstelle in ca. 300m Abstand zum Bauwerk zu verzeichnen ist, kommen **Kriegsschäden als Rissursache nicht in Betracht**.

Aus der **Abbildung 5** kann ebenfalls die eingeschränkte Bauwerksnutzung abgeleitet werden. Ca. 100 m westlich vom Bauwerk erfolgte eine Verziehung der Linienführung der genutzten Süd- auf die Nordfahrbahn. Im Vergleich zu dem nicht maßgeblichen Einfluss der unterschiedlichen Bauwerksnutzung wirkt sich Ost-West-Ausrichtung der Strecke und die sich daraus ergebende Südausrichtung der Böschung und der dazugehörigen Überschüttungshöhen des Gewölbes signifikant auf die Temperatureinwirkungen aus. Zur Beurteilung des Einflusses dieser asymmetrischen Bauwerksnutzung (Temperatur) wurden die unterschiedlichen Überschüttungshöhen im Rahmen der Simulationsrechnung (s. Abschnitt 3.4.) [9] berücksichtigt.

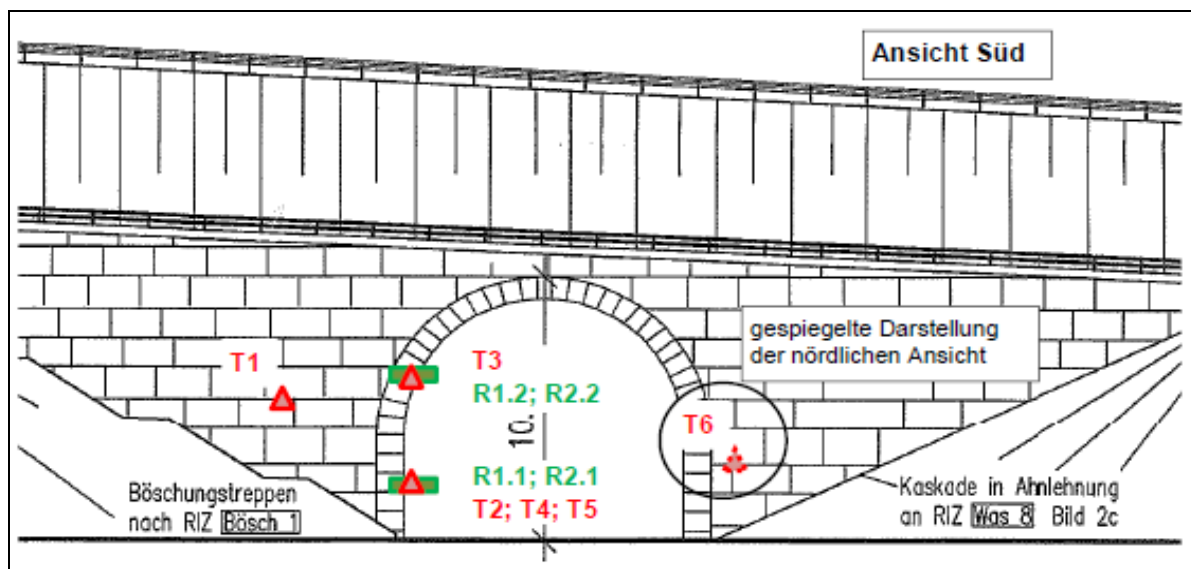
Abb. 6 a: Lage der Messstellen Ansicht Süd [10]

Die Messungen der Rissbewegungen zeigen deutlich ein Öffnen der Risse im Winter und ein Schließen der Risse im Sommer. Schon diese Jahresganglinien der Rissbewegungen belegen klar deren Abhängigkeit von der Temperaturbeanspruchung des Bauwerks. Die aus der Aufzeichnung der Jahresganglinien der Bauteiltemperaturen und der Riss- und Fugenbewegungen abgeleiteten Erkenntnisse sowie die durch das Ingenieurbüro für Bauwerkserhaltung Weimar ermittelten Materialkennwerte fanden Eingang in die Simulationsrechnungen.

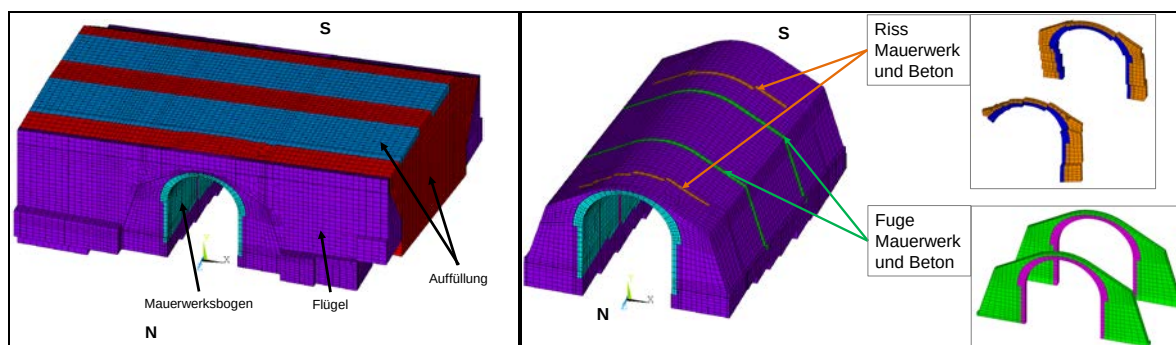
**Abb. 7: 3-D Modell**

Nachdem Baugrundprobleme und Kriegsschädigung als Ursache der Rissbildung in der Gewölbelaibung ausgeschlossen werden konnten, wurde durch die DYNARDO GmbH zur Identifizierung der Rissursache zunächst ein 3-dimensionales Modell zur realitätsnahen Erfassung von Belastungen und Widerständen modelliert.

Mit diesem Modell wurden mit den modernsten Methoden der numerischen Simulation auf Basis der Finite-Elemente-Methode (FEM) nichtlineare Berechnungen in ANSYS® durchgeführt. Diese beinhalten zeitabhängige Belastungen (thermische Beanspruchung), maßgebende Verkehrslaststellungen sowie ein nichtlineares Materialverhalten (Rissbildung) der einzelnen Baustoffe, wobei die Betonbauteile mit einem elastoplastischen Materialmodell nach Drucker-Prager, die Auffüllung nach Mohr-Coulomb und der Mauerwerksbogen mit einem orthotropen Materialmodell für regelmäßiges

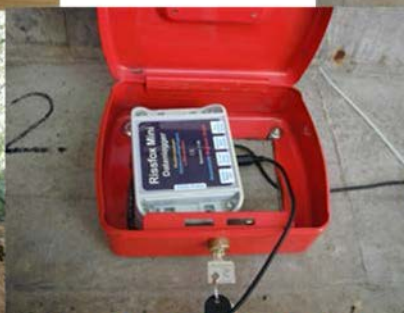
Rissbreiten an der Stelle des Riss-Sensors zu Beginn der Messungen am 13.07.2009 12:00 Uhr

- Querriss 1, linker Balken: 1,50 mm
- Querriss 2, rechter Balken: 1,20 mm

Messgerät Rissfox Mini

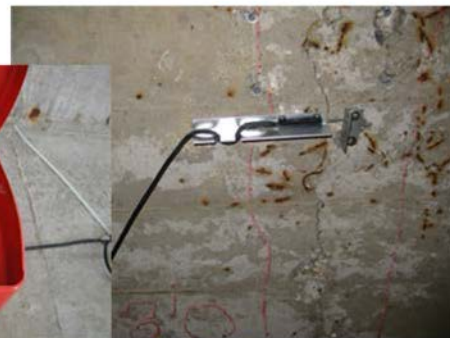
Rissbreitensensor

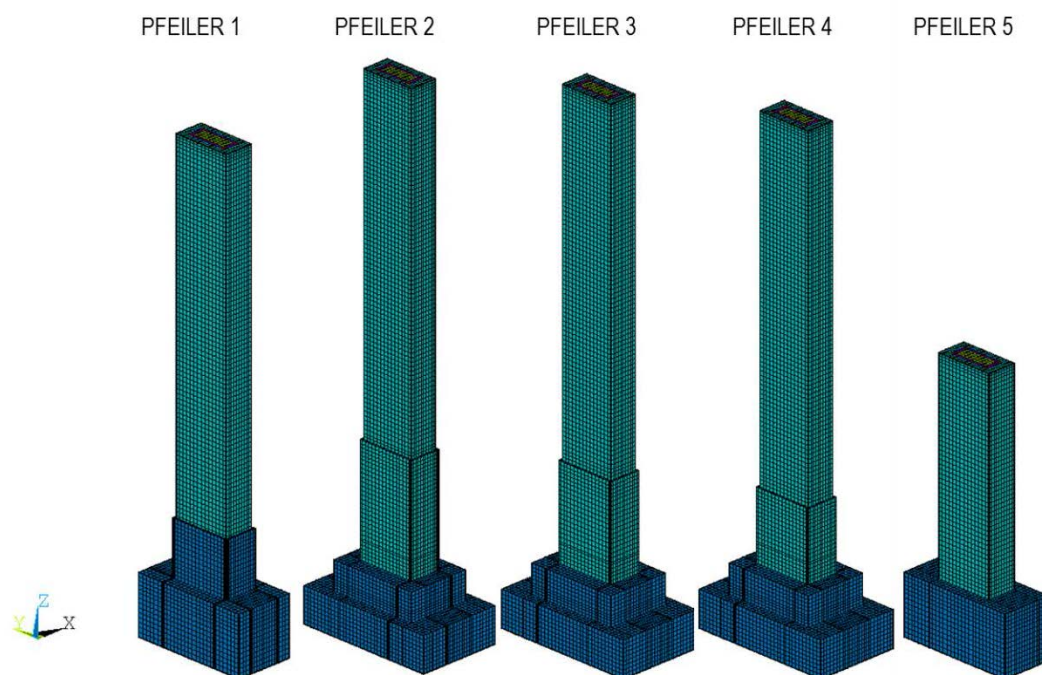
**Abb. 6: 3D FE-Modelle der mehrschalig ausgebildeten Brückenpfeiler**

In der anschließenden Simulationsberechnung zur Untersuchung der Standsicherheit wurden auf Basis der Bauwerksunterlagen dreidimensionale Finite-Elemente-Modelle der fünf Brückenpfeiler erstellt. Mit Hilfe dieser FE-Modelle kann das räumliche Tragverhalten der in Gleitschalung erstellten und im Querschnitt mehrschalig ausgebildeten Pfeiler berücksichtigt werden.

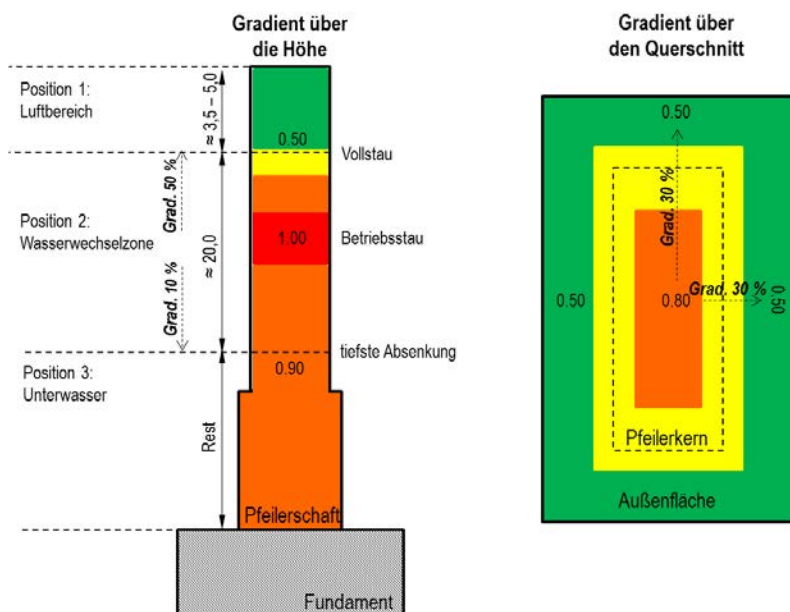
**Abb. 7: Modell für das Schädigungspotential des AKR-Treibens über die Pfeilerhöhe und Pfeilerdicke**

Die Rissbildungen an den Pfeilern können im Simulationsmodell als plastische Dehnungen berücksichtigt und in Konturplots dargestellt werden. Dabei können durch eine entsprechende Farbskala Mikrorisse, Haarrisse und grob sichtbare Risse näherungsweise unterschieden werden.

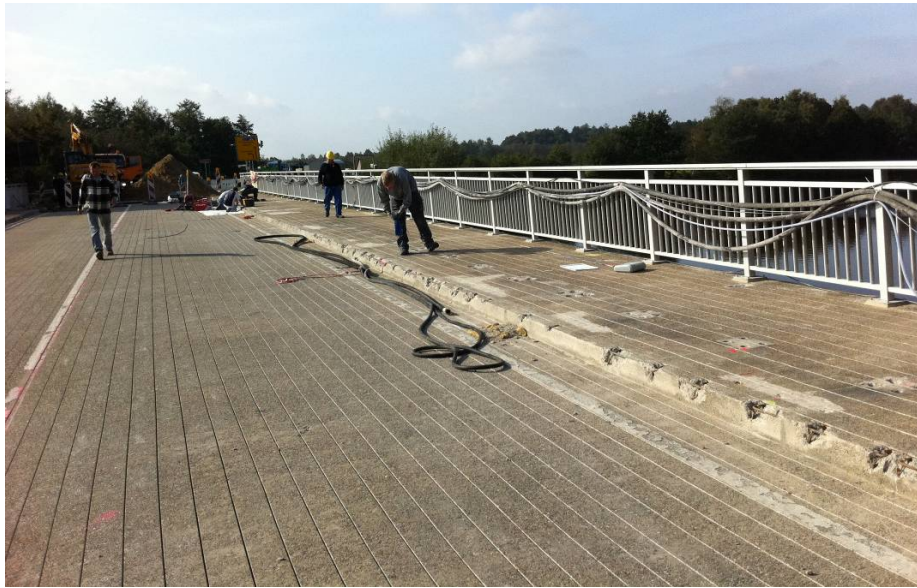
**Bild 2: Schlitze zum Einbringen der MMO-Titananodenbänder**

Entsprechend der Empfehlung der Gutachter kam Variante c) zur Ausführung. Für den KKS wurden in den Beton 20 mm tief eingeschlitzte MMO-Titananodenbänder auf der Fahrbahnplatte angebracht, was aufgrund der ausreichenden Bewehrungsüberdeckung von i.d.R. >40 mm (minimal: 30 mm) möglich war (**Bild 2**). Im Mai 2012 wurde die KKS-Anlage mit einer geplanten Schutzstromdichte von 18 mA/m<sup>2</sup> in Betrieb genommen. Durch Überprüfungsmessungen konnte schon nach kurzer Zeit ein nahezu vollständig wirkender Korrosionsschutz nachgewiesen werden.

Für eine gleichmäßige Oberflächenstruktur und als mechanischen Schutz der in Schlitzen vergossenen Fugenbänder wurde eine Dünnbettbeschichtung aufgebracht.

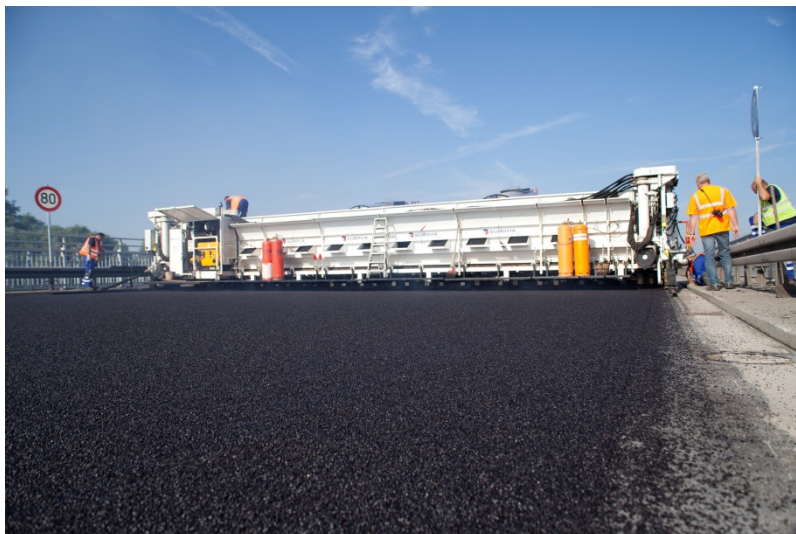
Aus diesem Grund musste von einer schnellen Schadensentwicklung ausgegangen werden, deren Auslöser ein ungewöhnliches Ereignis gewesen sein könnte. Als ein ungewöhnliches Ereignis kam nach eigenen Recherchen nur eine im Jahr 2013 durchgeführte Erneuerung des Fahrbahnbelages in Frage (**Abbildung 6**).

Abb. 6: Fahrbahninstandsetzung im Jahr 2013 (Quelle: Eurovia Magdeburg)

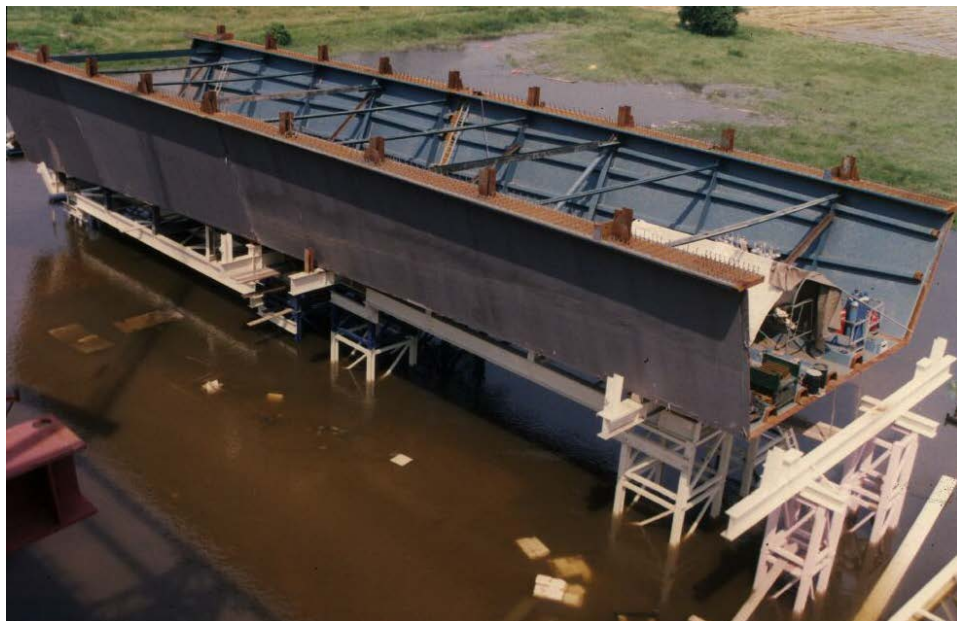
- 1) Im Zuge der Errichtung des Bauwerks wurden zuerst die Stahlbauteile des Hohlkastens gefertigt und in die entsprechende Lage gebracht. Auf die Querrahmen wurden zur Ableitung der Lasten aus den für die Betonage notwendigen Schalwagen Stahlträger aus Doppel-T-Profilen hochkant aufgeschweißt. Diese wurden später zwar gekürzt, sind aber zum Großteil in die Fahrbahnplatte mit einbetoniert worden (**Abbildung 7**).

**Abb. 7: Hohlkasten vor Betonage der Fahrbahnplatte (Quelle: Bauwerksakte)**

Die der Berechnung des Bauwerks zugrunde liegende Normung geht von einer gelenkigen Verformbarkeit zwischen dem Hohlkastensteg und der Fahrbahnplatte aus. In der Praxis kann diese Annahme nicht bestätigt werden, da mit dem Einbetonieren der Stahlprofile eine biegesteife Verbindung vorhanden ist, die hohe Lasten (Momente) aufnehmen kann.

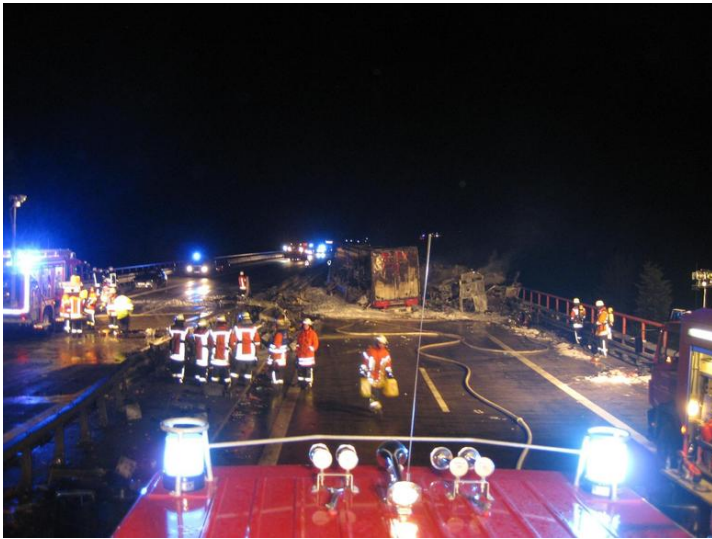
**Abb. 8: Löscheinsatz**

Am 03.03.2015 um ca. 3 Uhr morgens geschah auf der Talbrücke Obere Argen ein Unfall mit 1 PKW und 2 LKW in Höhe von Querträger QT 48 auf der RF Memmingen. Die Fahrzeuge brannten aus. Die LKWs hatten Maschinenteile und Bauhilfsstoffe (Fertigmörtel, Epoxidharz) geladen.

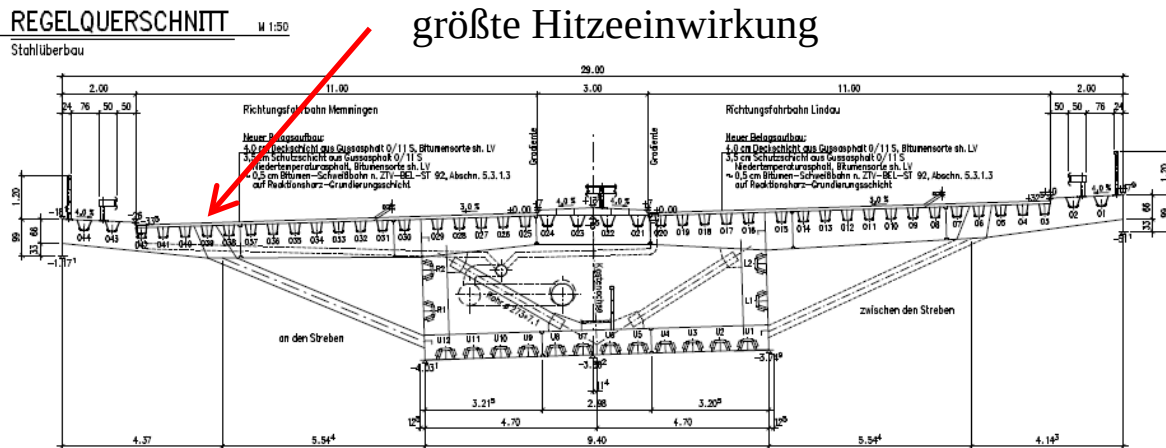
Abb. 14: Querschnitt

Der Schaden liegt auf der Seite der Richtungsfahrbahn Memmingen im Bereich des Querträgers Nr. 48 in Nähe der mittleren (höchsten) Luftstütze. Aus der Haupttragwirkung liegt hier der Überbau und insbesondere die Fahrbahnplatte im Bereich von Druckspannungen. Die größte Brandlast liegt im Bereich des Kragarmes (Standspur und rechte Fahrspur).]

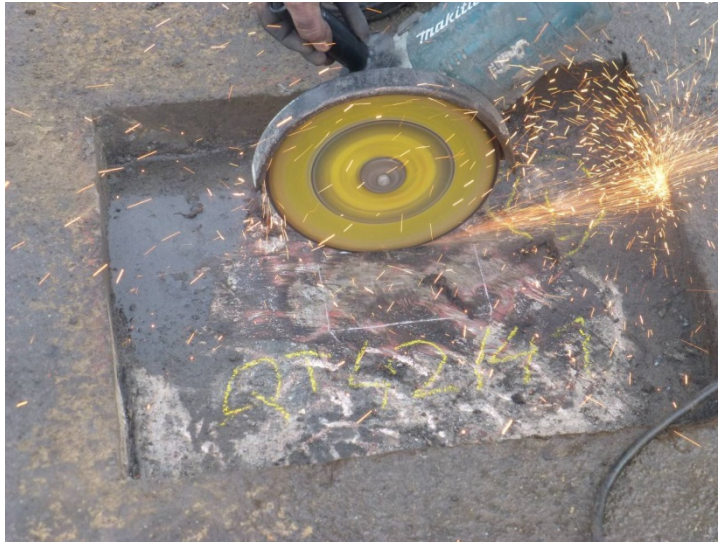
Abb. 16: Probeentnahme

Da nicht gänzlich ausgeschlossen werden konnte, ob die Deckbleche aufgrund der Hitzeeinwirkung Schaden genommen haben, wurden Stahlproben entnommen und labor-technisch untersucht.

Am 04.03.2015 zwischen ca. 10.30 und 16.00 Uhr wurden auf der Talbrücke Obere Argen an 4 Stellen der Fahrbahnplatte Werkstoffproben entnommen.

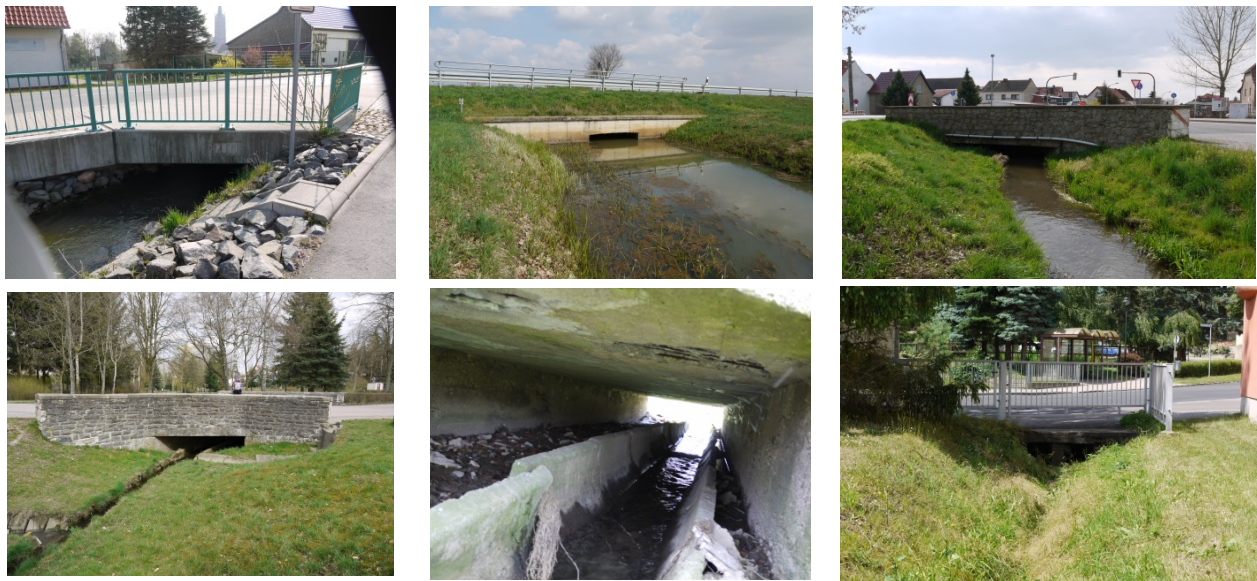
Die Prüfung von Bauwerken mit einer lichten Höhe von  $< 1,00$  m nach DIN 1076 ist nur mit erhöhtem Aufwand in Ausnahmefällen möglich. Bauwerke mit einer lichten Höhe von 80cm bis 100cm sind im Idealfall noch bekriechbar, jedoch ist zu beachten, dass eine handnahe Prüfung nahezu unmöglich ist. Die Sichtprüfung mit optischen und elektronischen Hilfsmitteln ist hier eine Möglichkeit, die Überbauunterseiten, Widerlager -und Pfeileransichten zu bewerten.

Abb. 17: Beispiele unzugänglicher Bauwerke
